国指定史跡「葦山反射炉」保存修理工事

修理工事概要

名称: 史跡葦山反射炉保存修理工事
工事期間: 令和2年10月1日～令和3年10月29日
施工業者: 清水建設株式会社
施工監理業者: (公財)文化財建造物保存技術協会
事業年度
平成30年度 基本設計
令和元年度 実施設計
令和2年度 保存修理工事
(足場設置、補足煉瓦製作、煉瓦劣化調査)
令和3年度 保存修理工事
(煉瓦修復工事、鉄骨塗装、漆喰塗り試験施工、足場解体)
全体事業費 総額 147,450千円
(内訳) 国県費補助 95,950千円
市費(起債含む) 51,500千円
※見込み

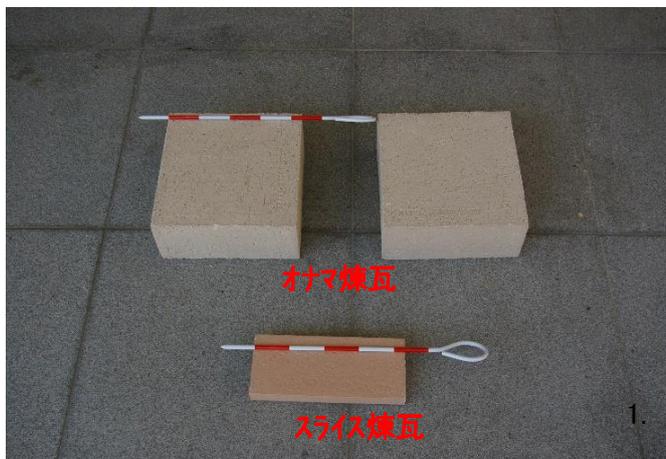
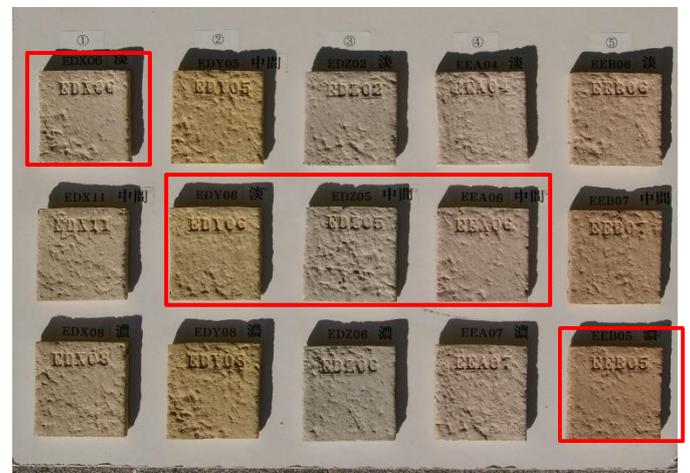
煉瓦差替、煉瓦貼付に用いる煉瓦については、昭和63年の修復の際に行われた分析・調査によってオリジナル煉瓦に用いられたとされる粘土の仕様を検討したが、強度や粘土採集に問題があることから、強度、外観、質感を優先して、新たに製作しました。

オナマ煉瓦 長さ220mm、幅220mm、厚さ91mm
スライス煉瓦 長さ220mm、幅91mm、厚さ25mm

配色 5色
(赤で囲まれた色を採用)

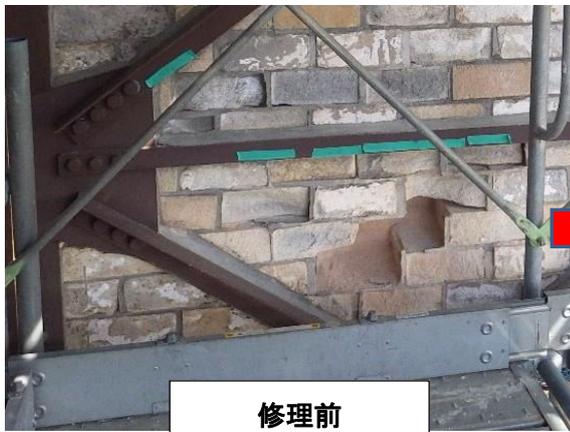
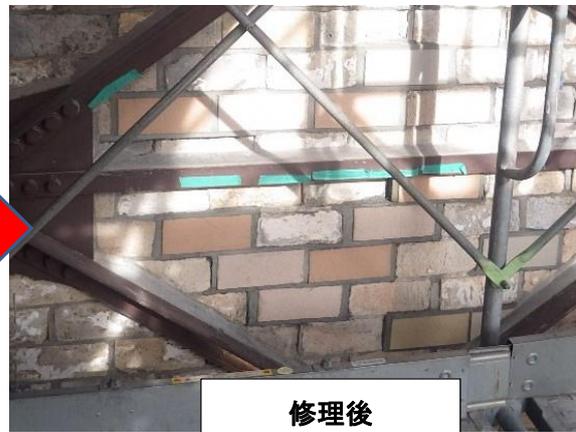
煙突部に積まれた煉瓦は、建設当初の煉瓦も多く残っており、1つ1つに残すべき価値があります。そのため、できる限り手を付けずに現況のまま保存することが理想であり、解体・積み直しによる修理は基本的に行いません。しかしながら、煉瓦表面は経年劣化が進行しており、放置すれば一層劣化が進行し、長期的には構造的な支障が生じる可能性があります。足場からの目視によって個々の煉瓦の劣化を調査し、一定の基準以上の劣化深度となっている煉瓦について補修を行いました。劣化の度合いの大きい物から順に①煉瓦差替、②煉瓦貼付補修、③擬煉瓦補修の3種類の方法で行いました。

表出煉瓦数(個)	経過観察(個)	要修復(個)				修復率			
		① 煉瓦差替	② 煉瓦貼付	③ 擬煉瓦		煉瓦差替	煉瓦貼付	擬煉瓦	
14,457	13,159	208	240	850	1,298	1.4%	1.7%	5.9%	9.0%

① ②: 煉瓦表面の劣化部分を削り落とし新規の煉瓦を差替え・貼付ける

③ : 煉瓦表面の劣化部分に色を調整した漆喰を充填させる

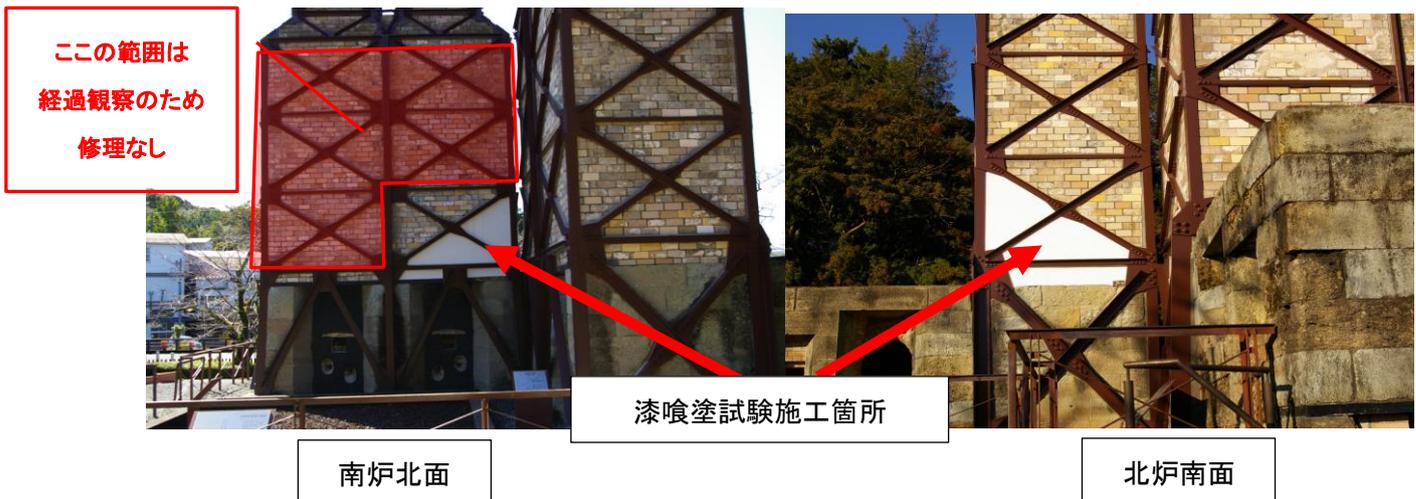
今回の工事は、現状の劣化状況を踏まえた緊急的な修復工事となります。将来的に煉瓦を保護する方法として、建設当時と同様に煉瓦表面に漆喰塗りを行う案が検討されています。そこで漆喰塗りが煉瓦に与える影響を確認するため、必要最小限の範囲で反射炉本体への漆喰塗り試験施工を行いました。施工性や耐久性、施工後の可逆性(漆喰が剥がれた際にレンガも一緒に剥がれないかなど)の確認を行うためのものです。試験施工範囲は南炉北面および北炉南面の下段部に施工しました。
