別紙 2-1 事前調査結果

1. 事前調査結果

非山町一般廃棄物処理場分岐建設事業			
浸出液処理施設建設工事			
図面番号	平面	立面図	尺
6			1/50
年	月	日	省 監 計 製

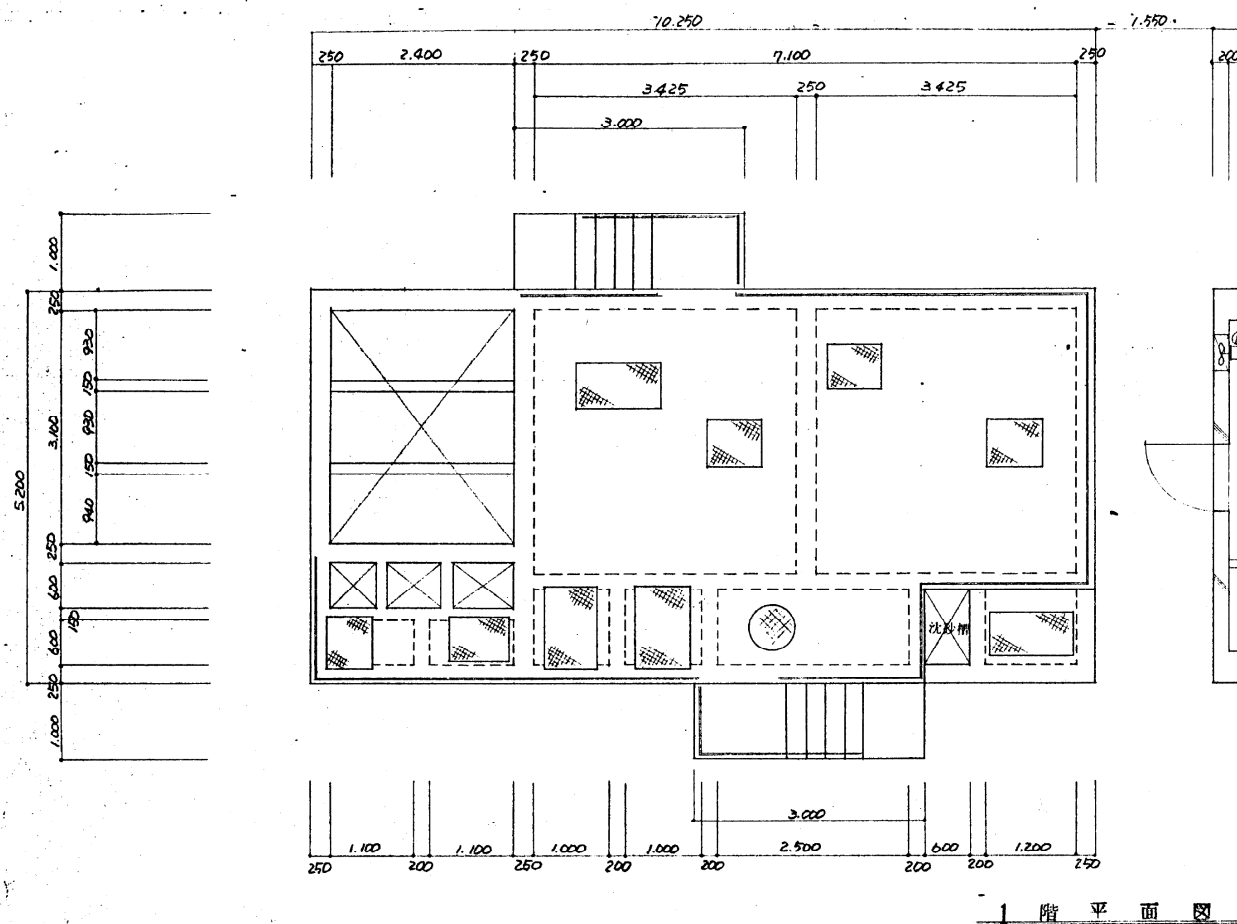
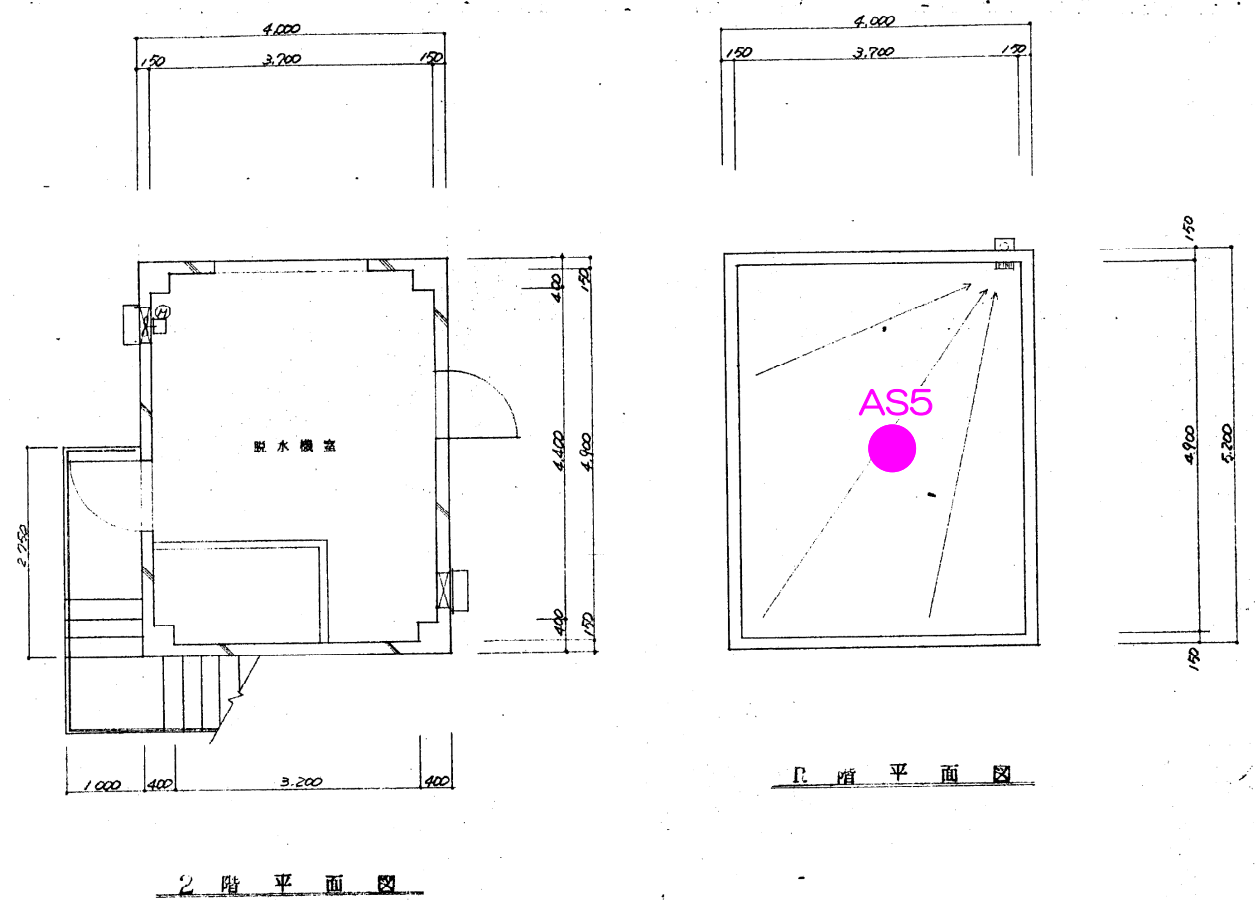
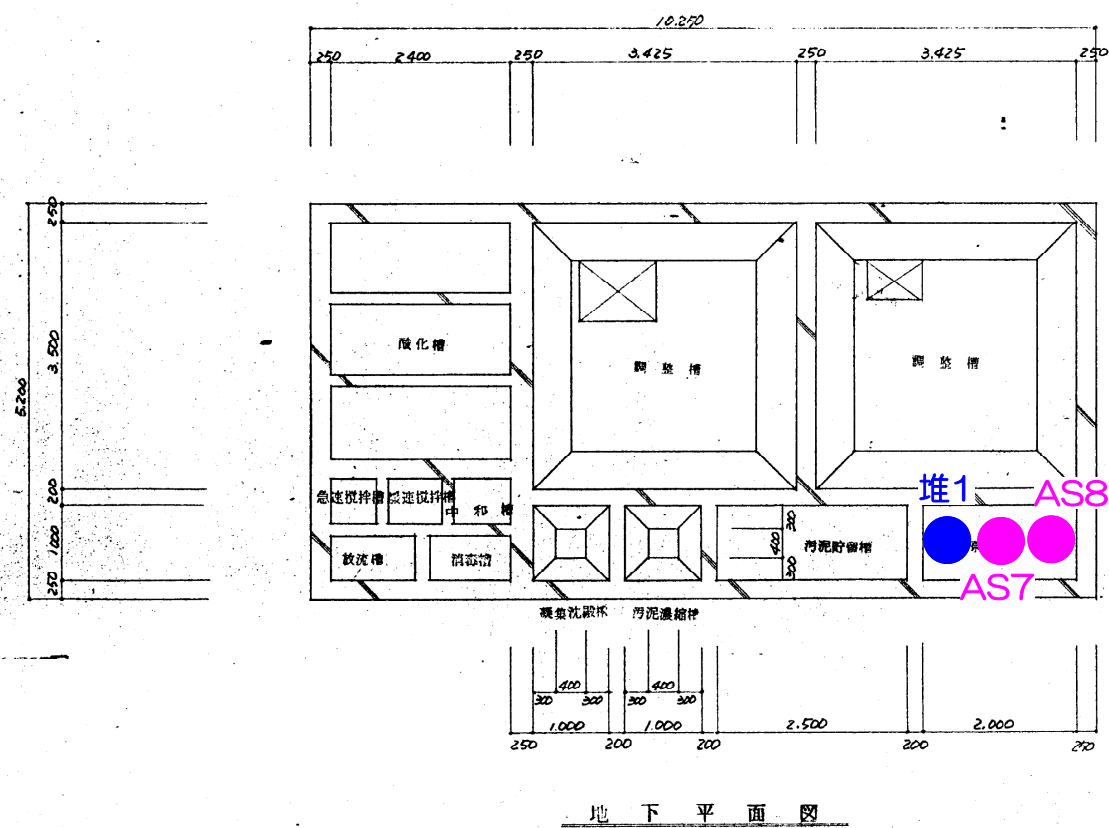
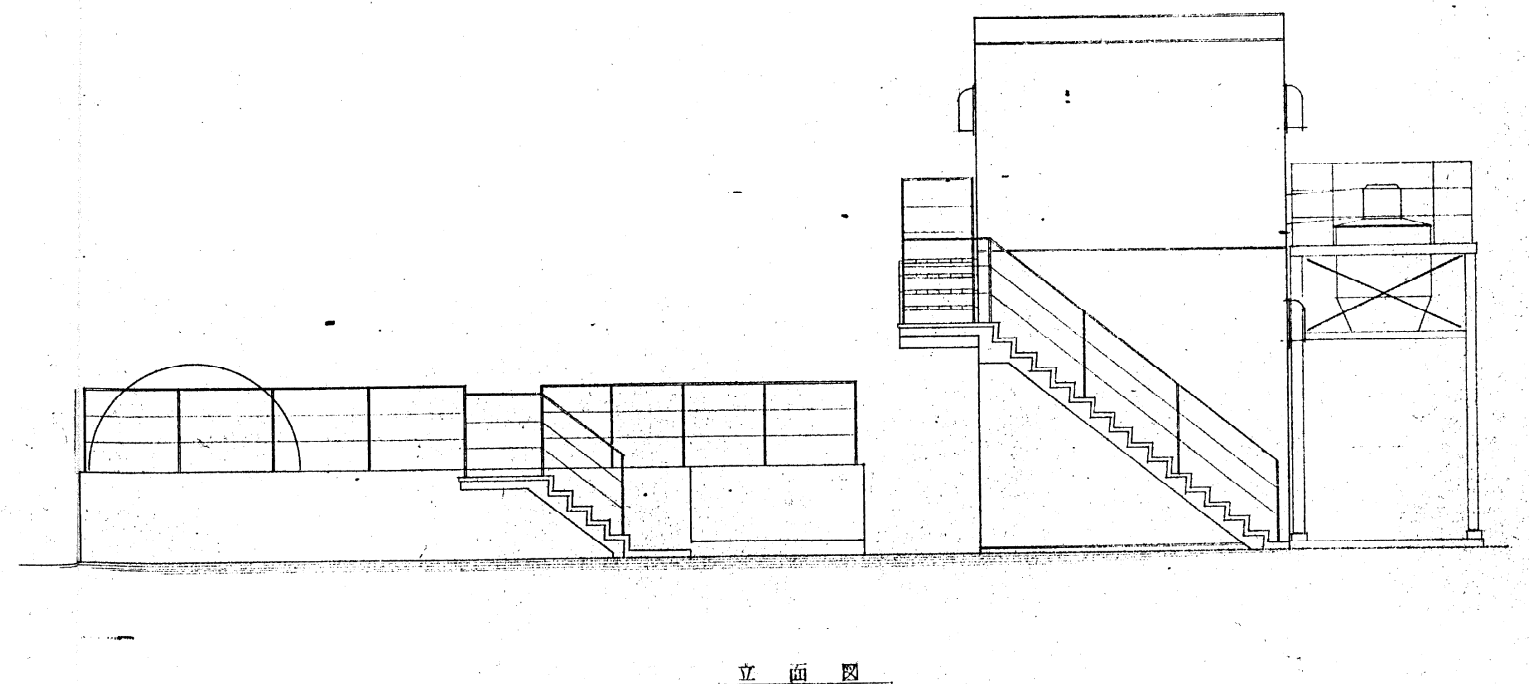
図1 ダイヤモンド・重金属類・アスベストサブリグ 箇所

堆1：沈砂槽内堆積物 AS7：沈砂槽側面（塗布防水）
 AS5：屋根（アスファルト防水） AS8：沈砂槽側面（防水珪砂）

施設内付着物及び堆積物のダイオキシン類を調査した結果は、表 1-1 に示すとおりであり、基準値 3,000pg-TEQ/g を超過した箇所はなかった。

サンプリング箇所		ダイオキシン類 [pg-TEQ/g]
箇所 番号	箇所名称	
堆 1	沈砂槽内堆積物	310
ダイオキシン類特別措置法ばいじん等に含まれるダイオキシン類の量に係る基準値		3,000

施設内堆積物の重金属類を調査した結果は、表 2-1～表 2-2 に示すとおりであり、基準値を超過した箇所はなかった。

サンプリング箇所		アルキル 水銀化合物 [mg/l]	水銀又は その化合物 [mg/l]	カドミウム又は その化合物 [mg/l]	鉛又は その化合物 [mg/l]	有機燐 化合物 [mg/l]	六価クロム 化合物 [mg/l]	ヒ素又は その化合物 [mg/l]
箇所 番号	箇所名称							
堆 1	沈砂槽内堆積物	検出されず	0.0005 未満	0.0009 未満	0.03 未満	0.1 未満	0.1 未満	0.03 未満
産業廃棄物の埋立処分に係る判定基準値		検出されないこと	0.005 以下	0.09 以下	0.3 以下	1.0 以下	1.5 以下	0.3 以下

サンプリング箇所		シアン 化合物 [mg/l]	PCB [mg/l]	チウラム [mg/l]	シマジン [mg/l]	チオベン カルブ [mg/l]	セレン及び その化合物 [mg/l]
箇所 番号	箇所名称						
堆 1	沈砂槽内堆積物	0.1 未満	0.0005 未満	0.005 未満	0.003 未満	0.003 未満	0.03 未満
産業廃棄物の埋立処分に係る判定基準値		1.0 以下	0.003 以下	0.06 以下	0.03 以下	0.2 以下	0.3 以下

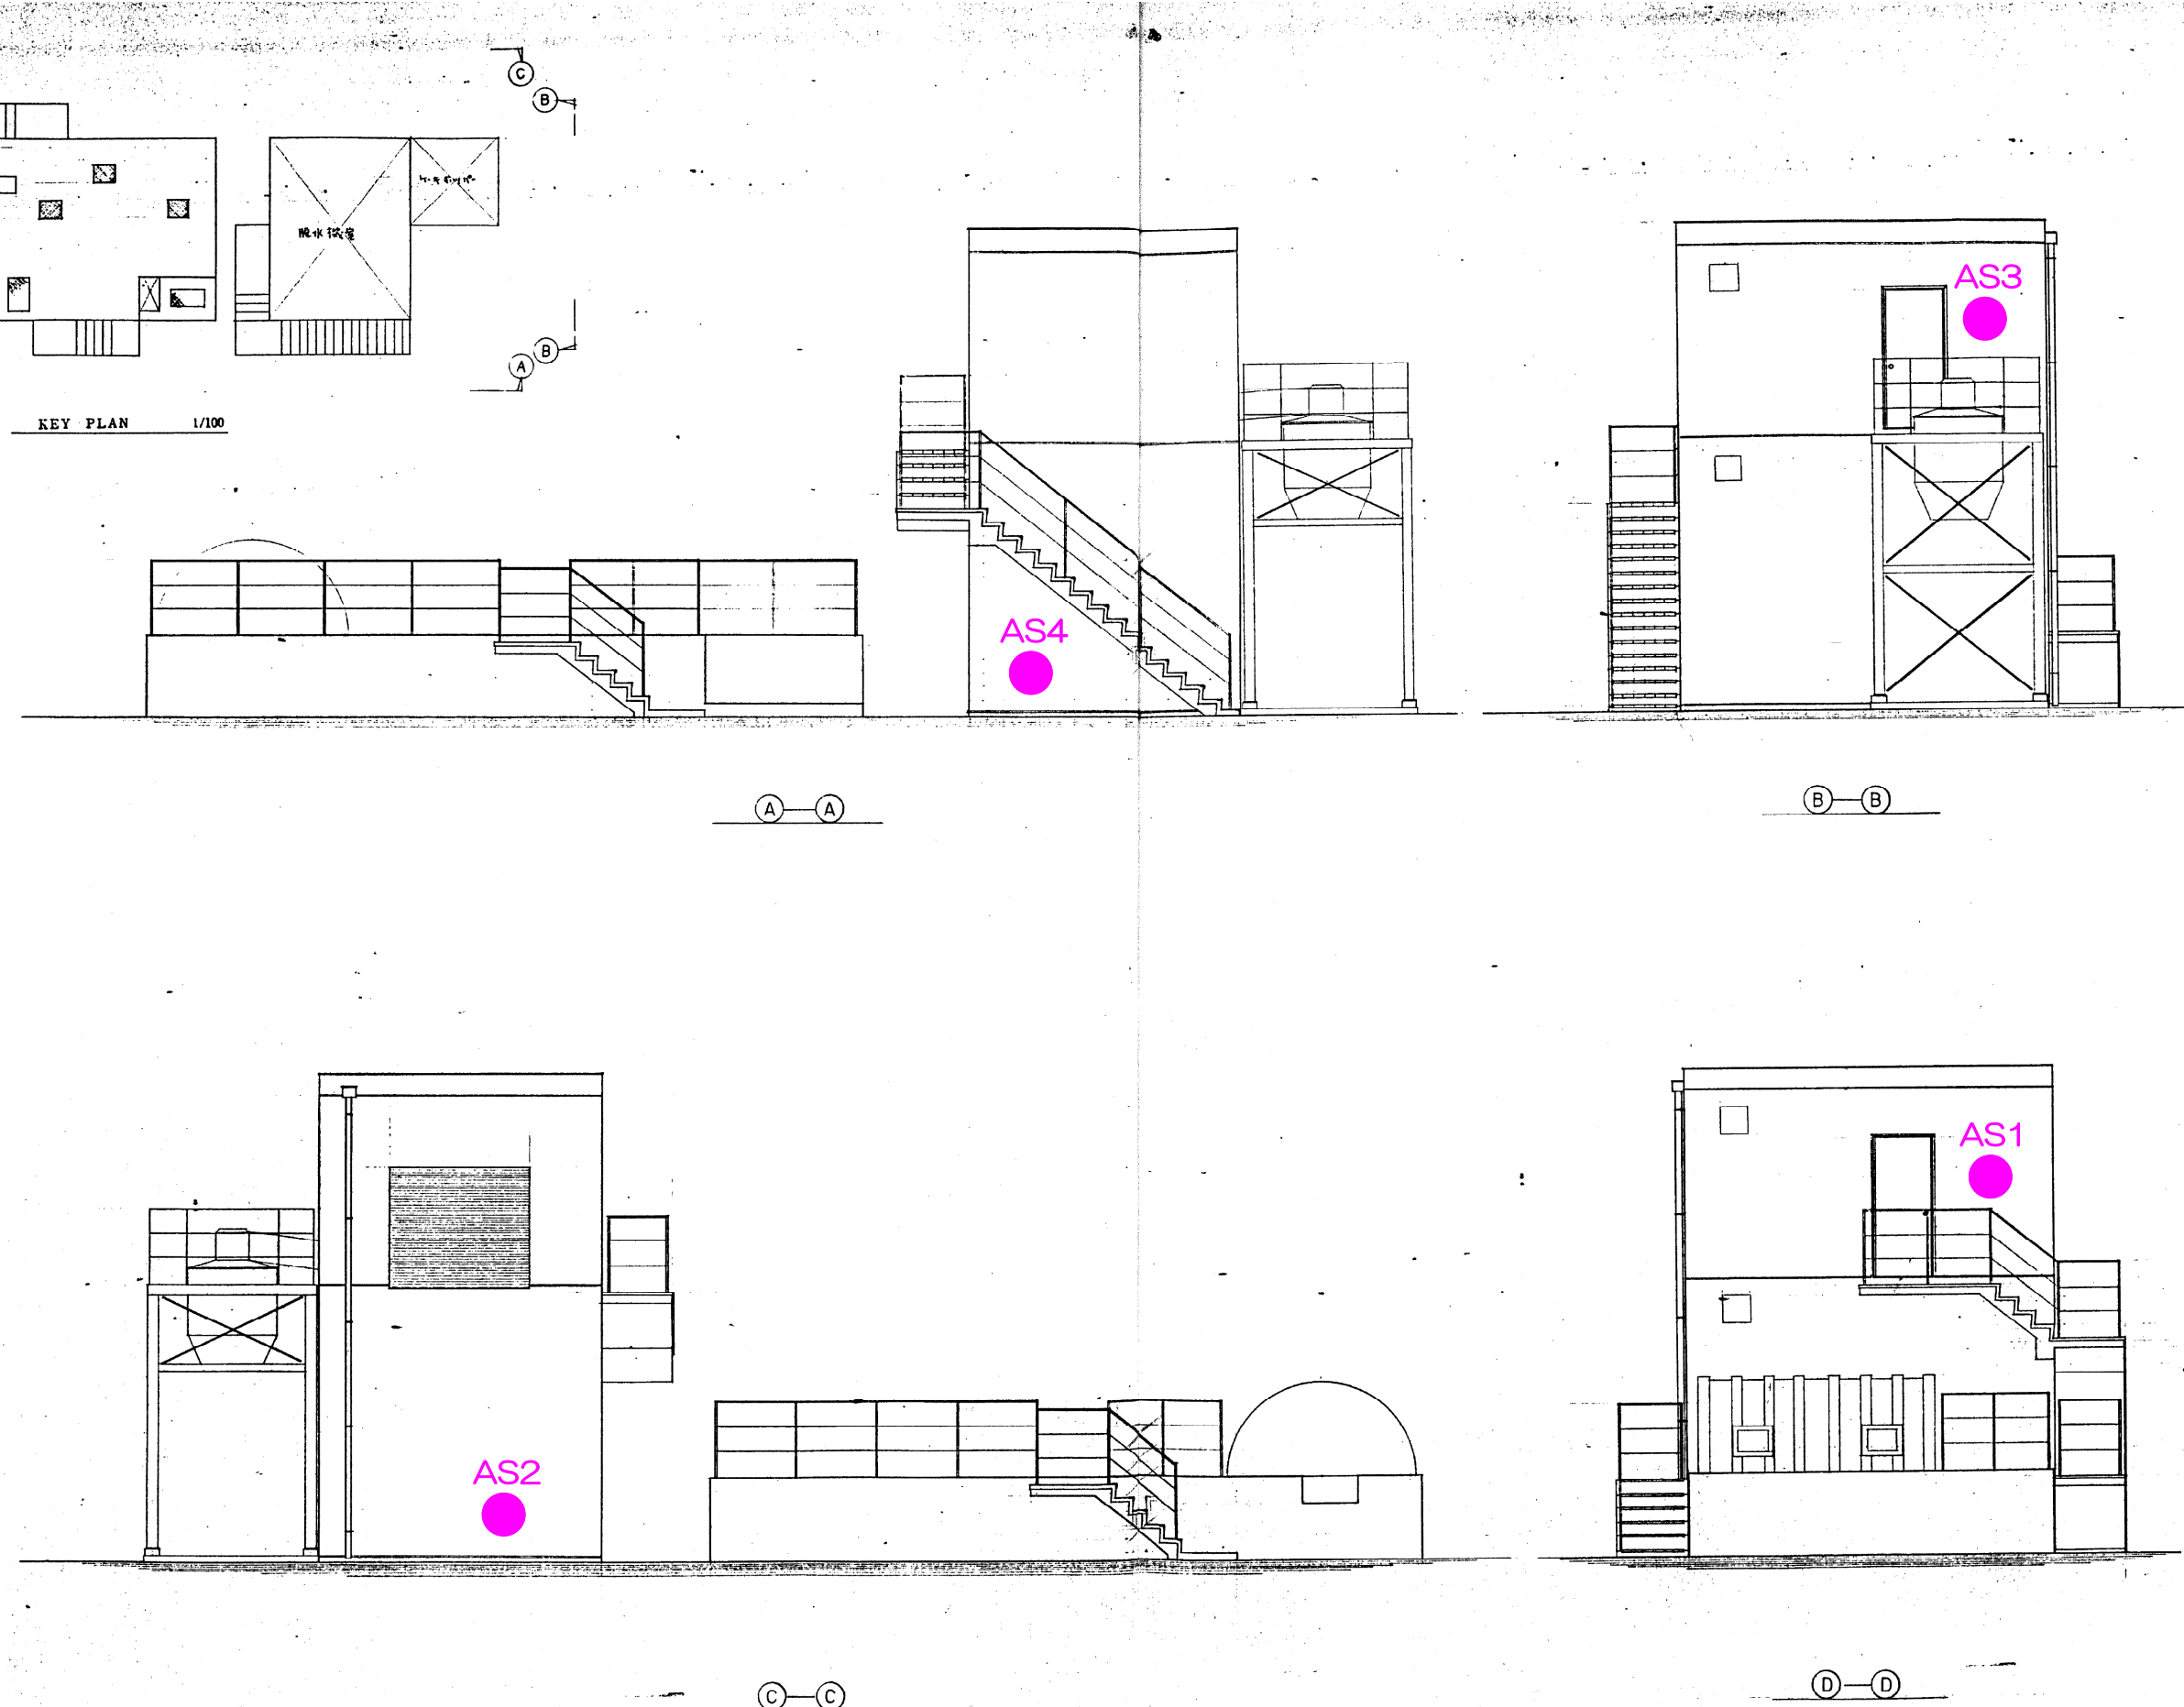
図2 アスベストサブリグ 箇所(1)

AS1：北面外壁塗材（吹付タイル） AS3：南面外壁塗材（吹付タイル）
 AS2：東面外壁塗材（吹付タイル） AS4：西面外壁塗材（吹付タイル）

サンプリング箇所		調査対象	石綿定性	石綿定量
箇所番号	箇所名称			
AS1	機械棟	北面外壁塗材 (吹付タイル)	含有 無	—
AS2	〃	東面外壁塗材 (吹付タイル)	含有 無	—
AS3	〃	南面外壁塗材 (吹付タイル)	含有 無	—
AS4	〃	西面外壁塗材 (吹付タイル)	含有 無	—
AS5	〃	屋根 (アスファルト防水)	含有 無	—
AS6	〃	階段 (モルタル)	含有 無	—
AS7	処理棟	原水槽側面 (塗布防水)	含有 無	—
AS8	〃	原水槽側面 (防水モルタル)	含有 無	—

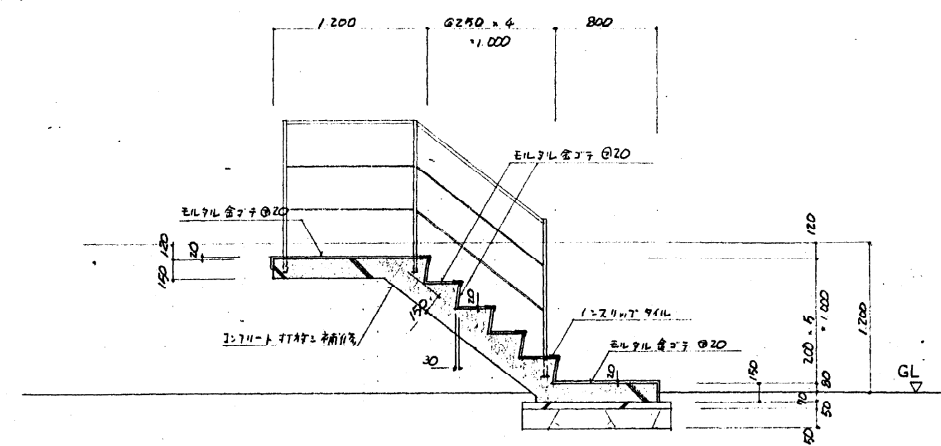
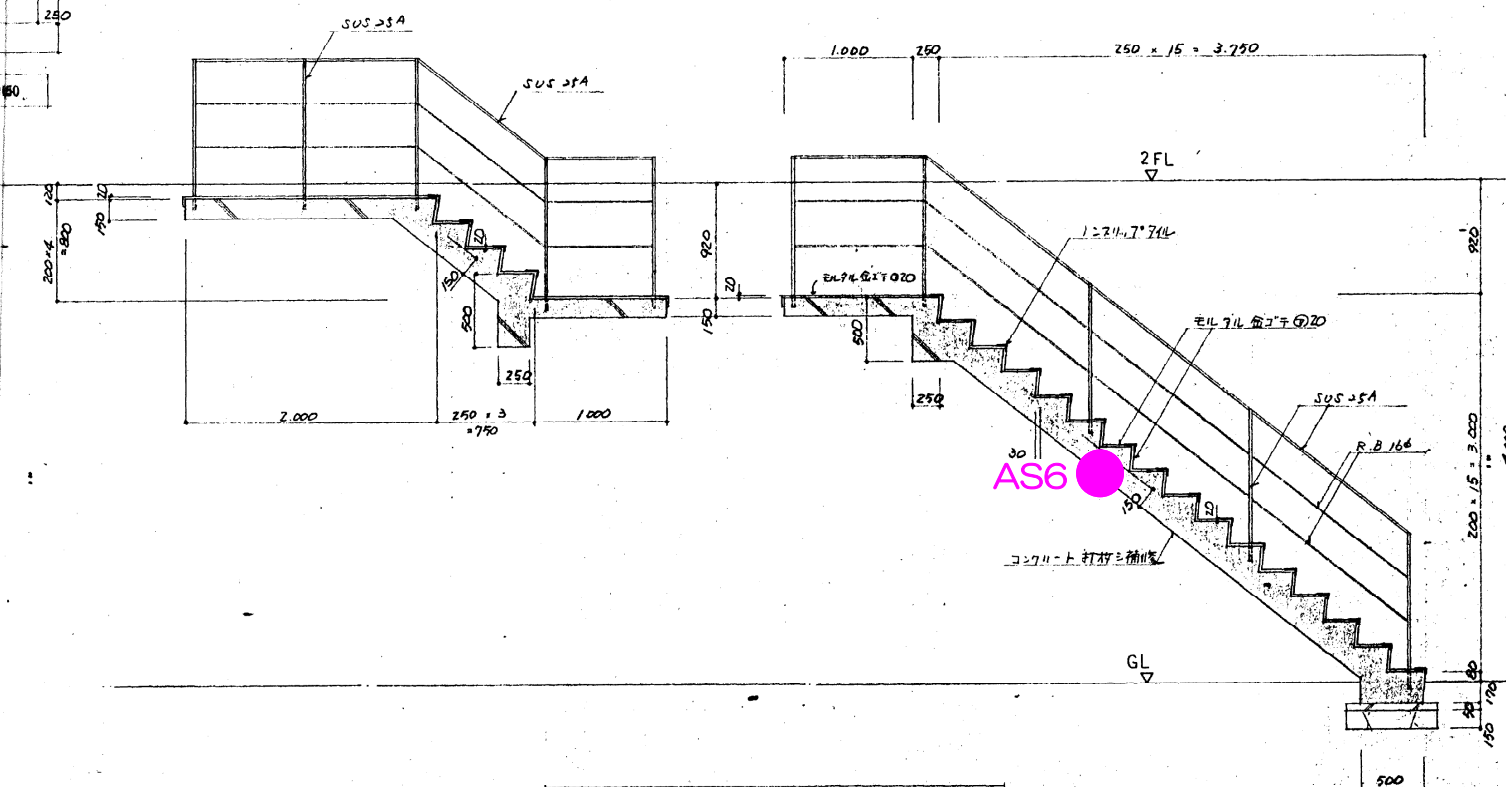
図3 アスベストサンプリッング箇所(2)

AS6 : 階段 (エレベータ)

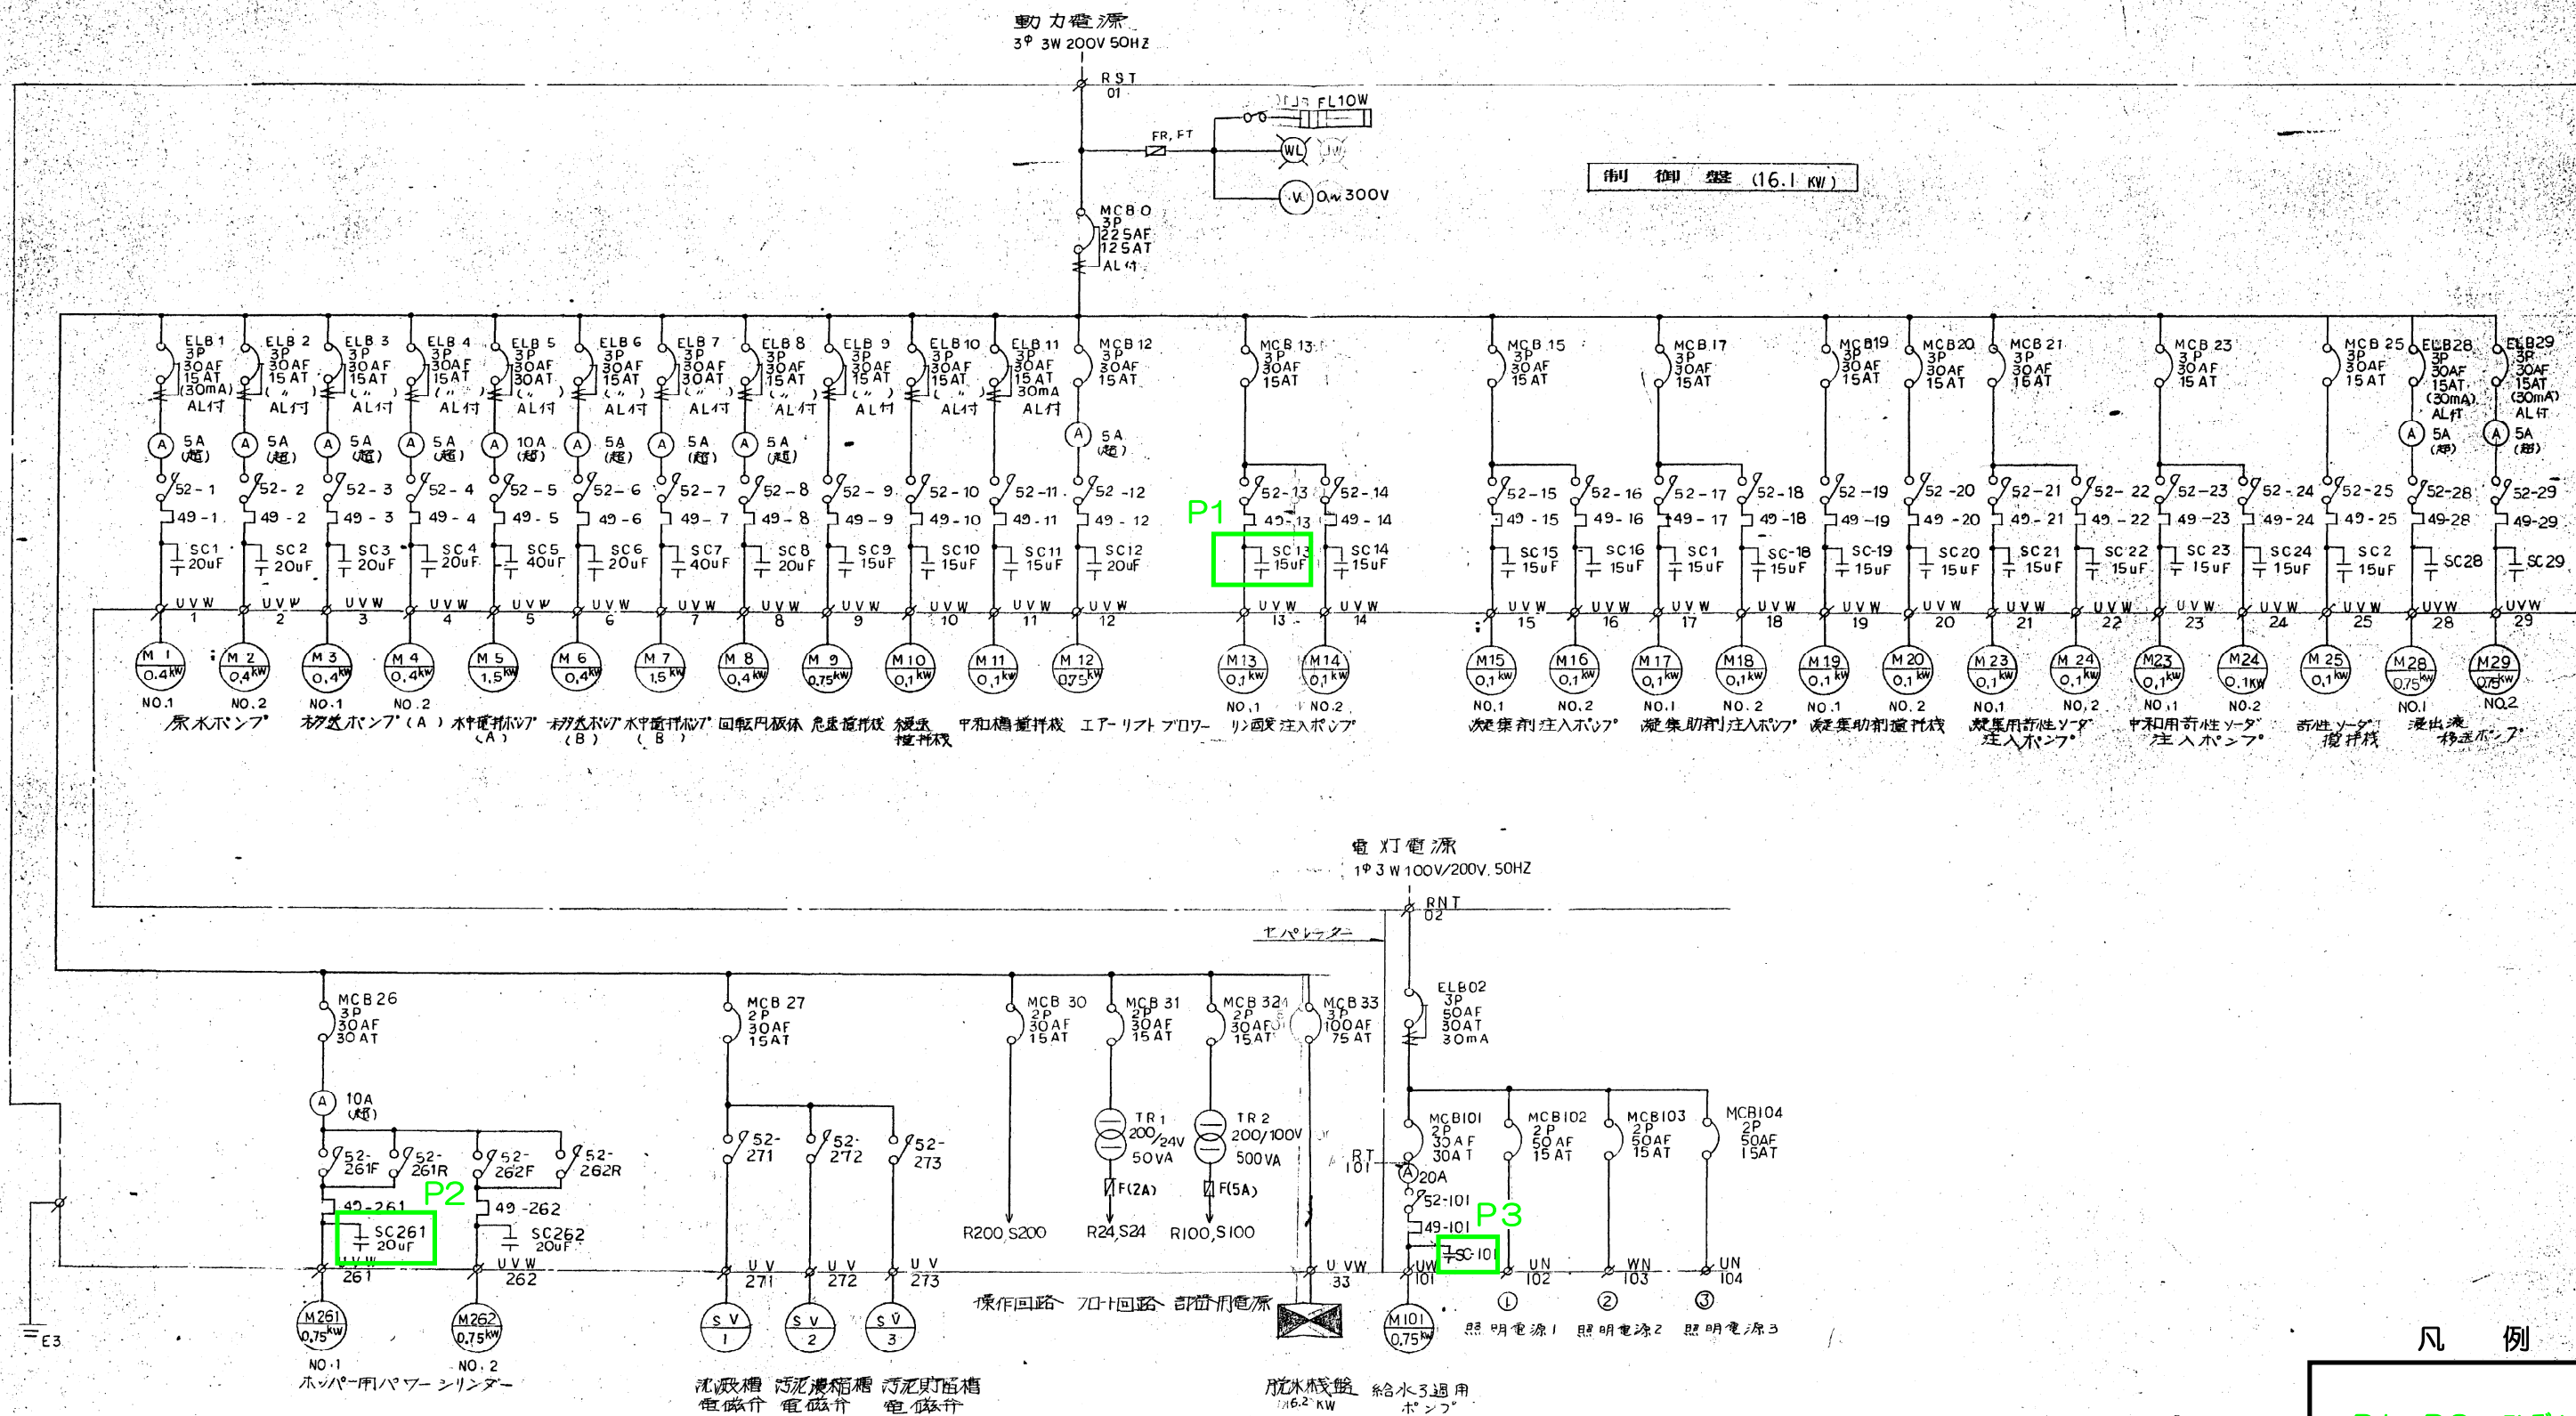
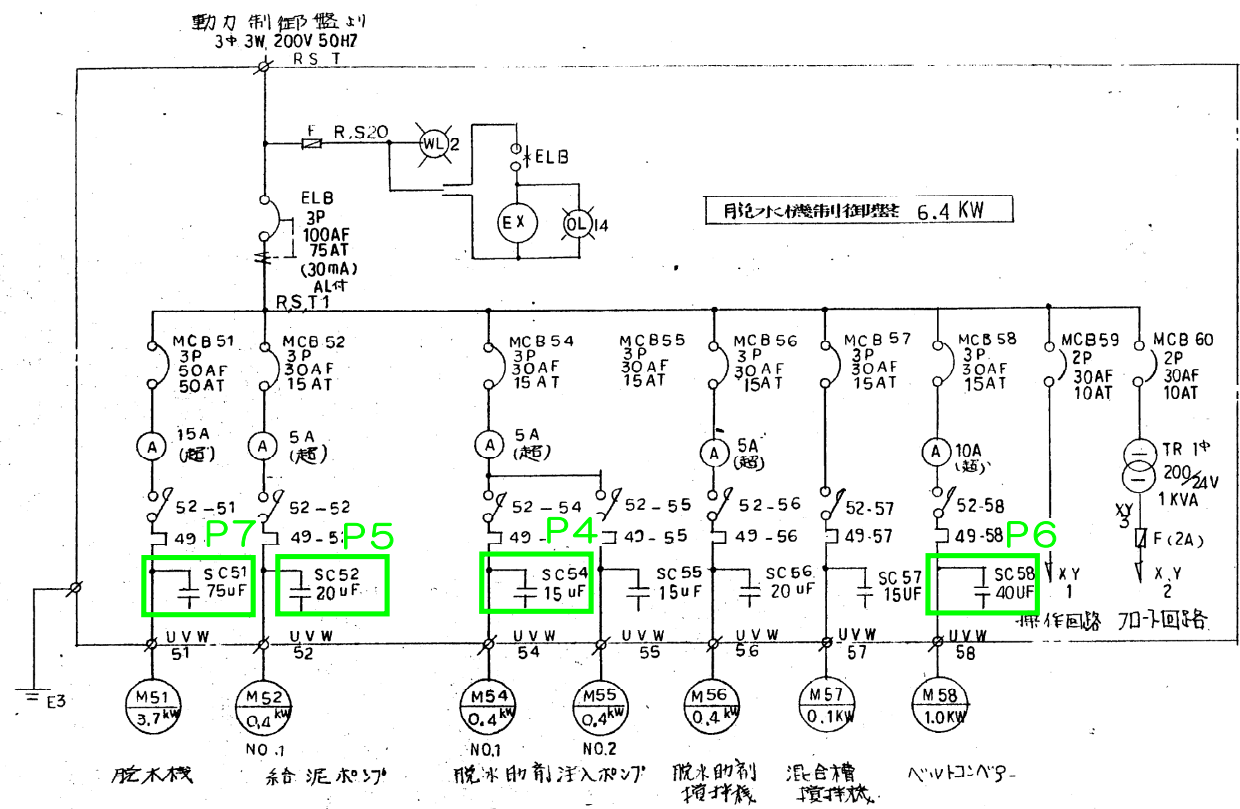
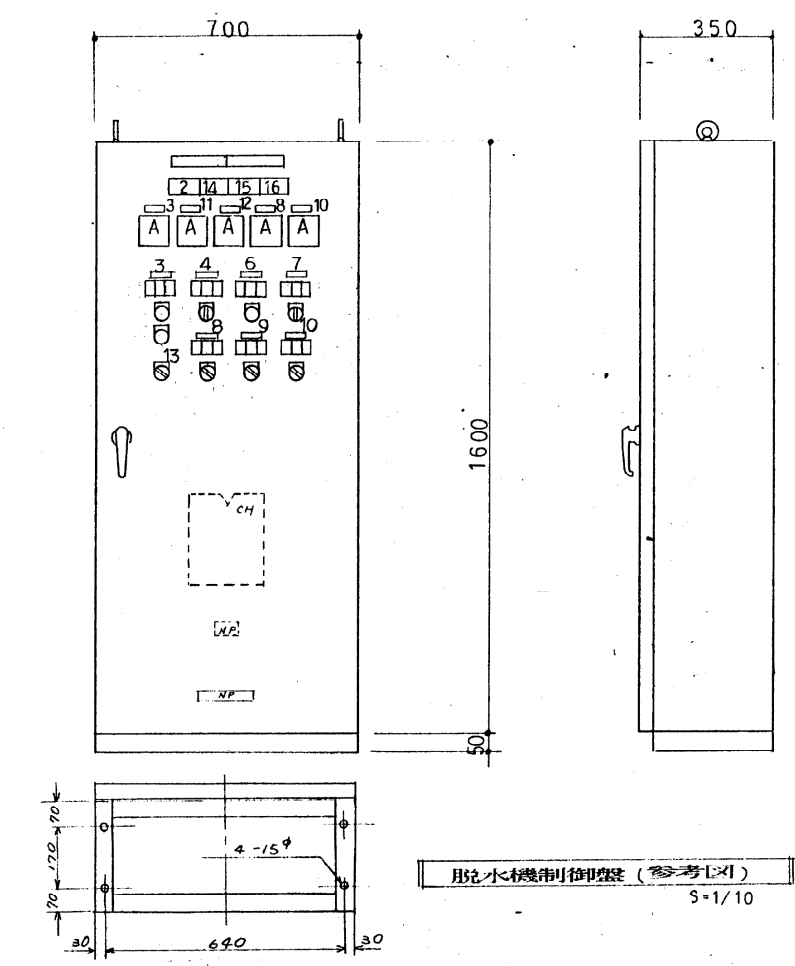
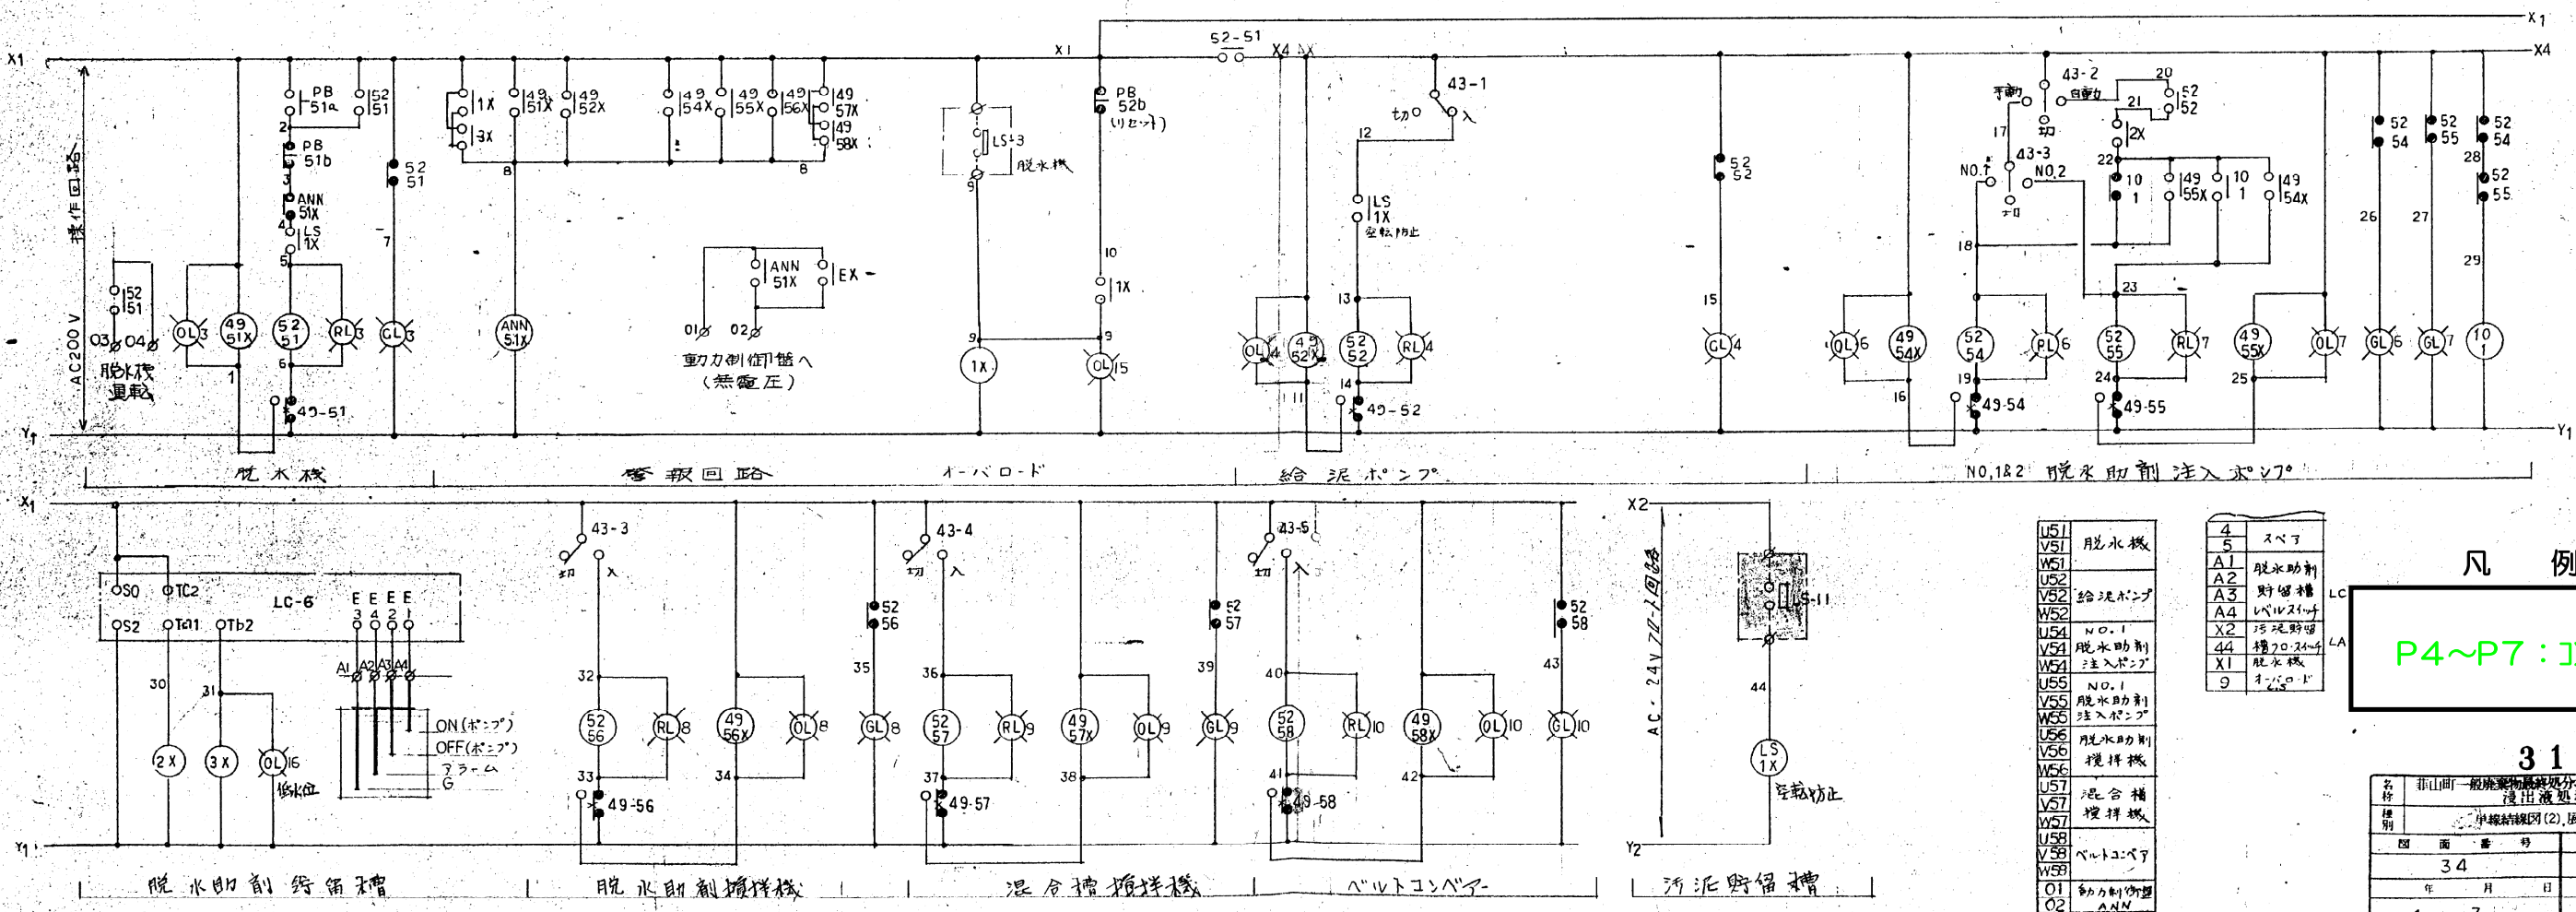
図5 PCBサツリグ 箇所

P C B を調査した結果は、表 4-1 に示すとおりであり、基準値を超過した箇所はなかった。

サンプリング箇所		調査対象	P C B [mg/kg]	基準値 [mg/kg]
箇所番号	箇所名称			
P1	動力制御盤	コンデンサ SC-30	0.15 未満	0.5 以下
P2		コンデンサ SC-261	0.15 未満	
P3		コンデンサ SC-101	0.15 未満	
P4	脱水機制御盤	コンデンサ SC-54	0.32	
P5		コンデンサ SC-52	0.15 未満	
P6		コンデンサ SC-58	0.21	
P7		コンデンサ SC-51	0.35
