## 安全な看板で お客様に選ばれる会社やお店に！

## 広告物の落下事故は あなたの会社やお店の 信用も落とします！

# 身近に潜む、危険!!な看板

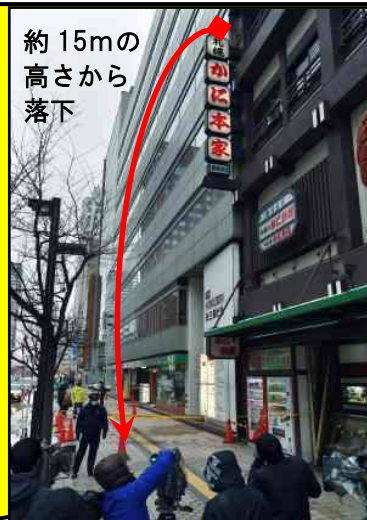
約15mの  
高さから  
落下

2015年2月、札幌市内の飲食店ビルの外壁に取付けられた看板の一部が落下し、歩道を通行していた女性の頭部に当たり重傷を負わせる事故が発生しました。外壁への取付け部品が腐食したことで強度が低下し、強風の影響で落下したものとみられています。

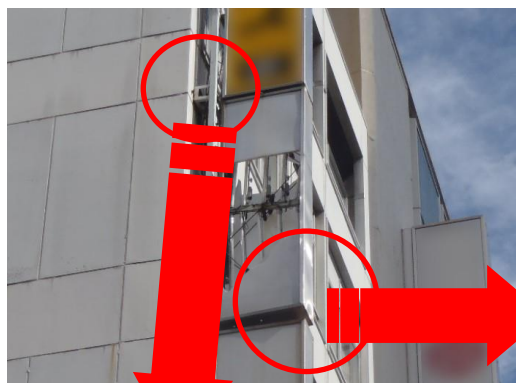
ブラケットからの汚ダレ、板面の破損、看板内部の腐食、板面の破損など。  
高所に設置されている場合は、板面の一部や部品が落下しただけでも、重大な事故につながる恐れがあります。

↑看板面(アクリル板)のひび、割れ、ゆがみ板面の落下により、内部に水が入り腐食する原因に。

↑内照式看板内部の腐食、部材の腐食器具の劣化による出火の恐れも。

↑看板底部の脱落

↑看板底部の留め具が壊れるとアクリル板が抜け落ちる原因にも。

←取付金具のサビや腐食。ボルトやビス等が欠落していたら緊急の対応が必要。放置すると看板が落下する恐れも。

ブラケット下に汚ダレが見られると、内部の取付金具にサビや腐食の可能性もある。

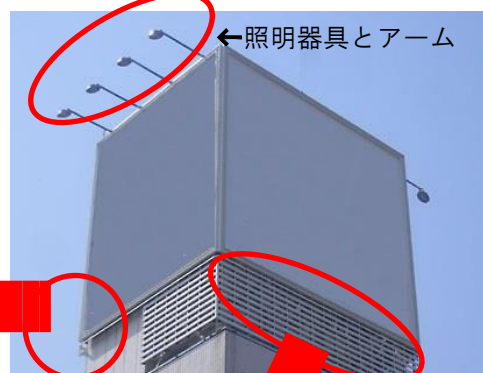
←照明器具とアーム

外照式の屋上看板では照明器具のアーム接合部の腐食やボルトのゆるみがあると器具が落下する恐れがあります。

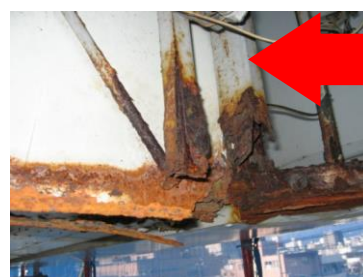
↑板面裏側のサビ、腐食。サビによる腐食はミルフィーユ状に剥がれ崩落する恐れも。

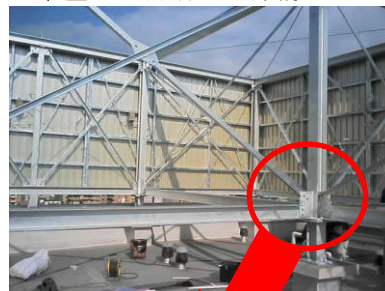
↓屋上広告塔の内部構造

↑内部鉄骨のサビ・腐食。

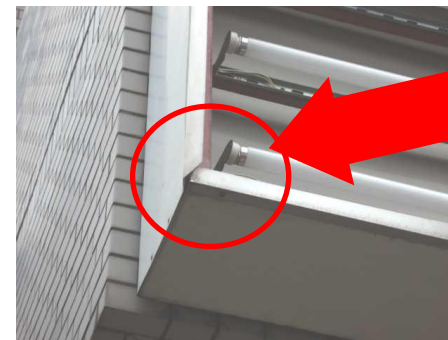
←パネルの変形、ズレ、破損の他、パネルの押さえ枠が変形し落下する場合も。

落下したパネル板→

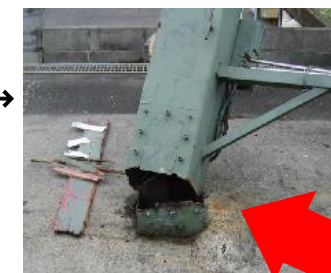
交通の激しい沿道で看板の柱が折れたが、隣地の看板が支えとなり、道路への倒壊を免れた事故。電線を切断すると停電による損害賠償額は膨大な金額になることも。

折れた柱の根元。点検口のボルト穴からサビが入り腐食して、鉄骨が破断した。

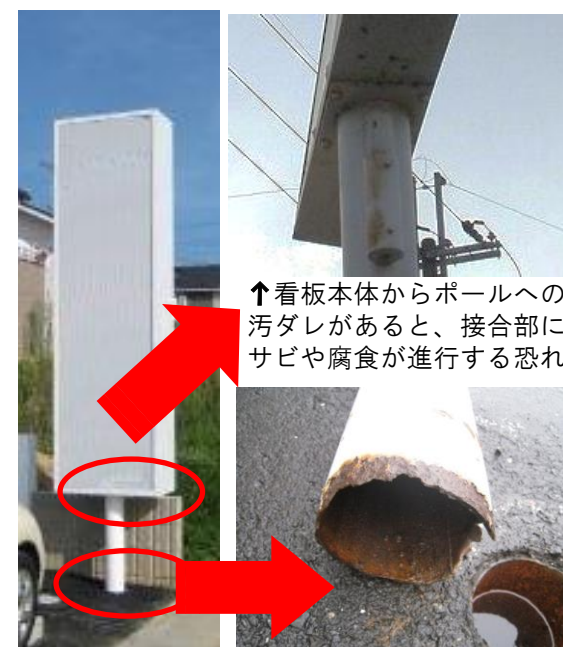
↑柱根元のサビを放置し、倒壊。
