# 伊豆の国市

## 台風11号冠水被害状況調査図 平成17年8月25日

H17.8.25 台風11号

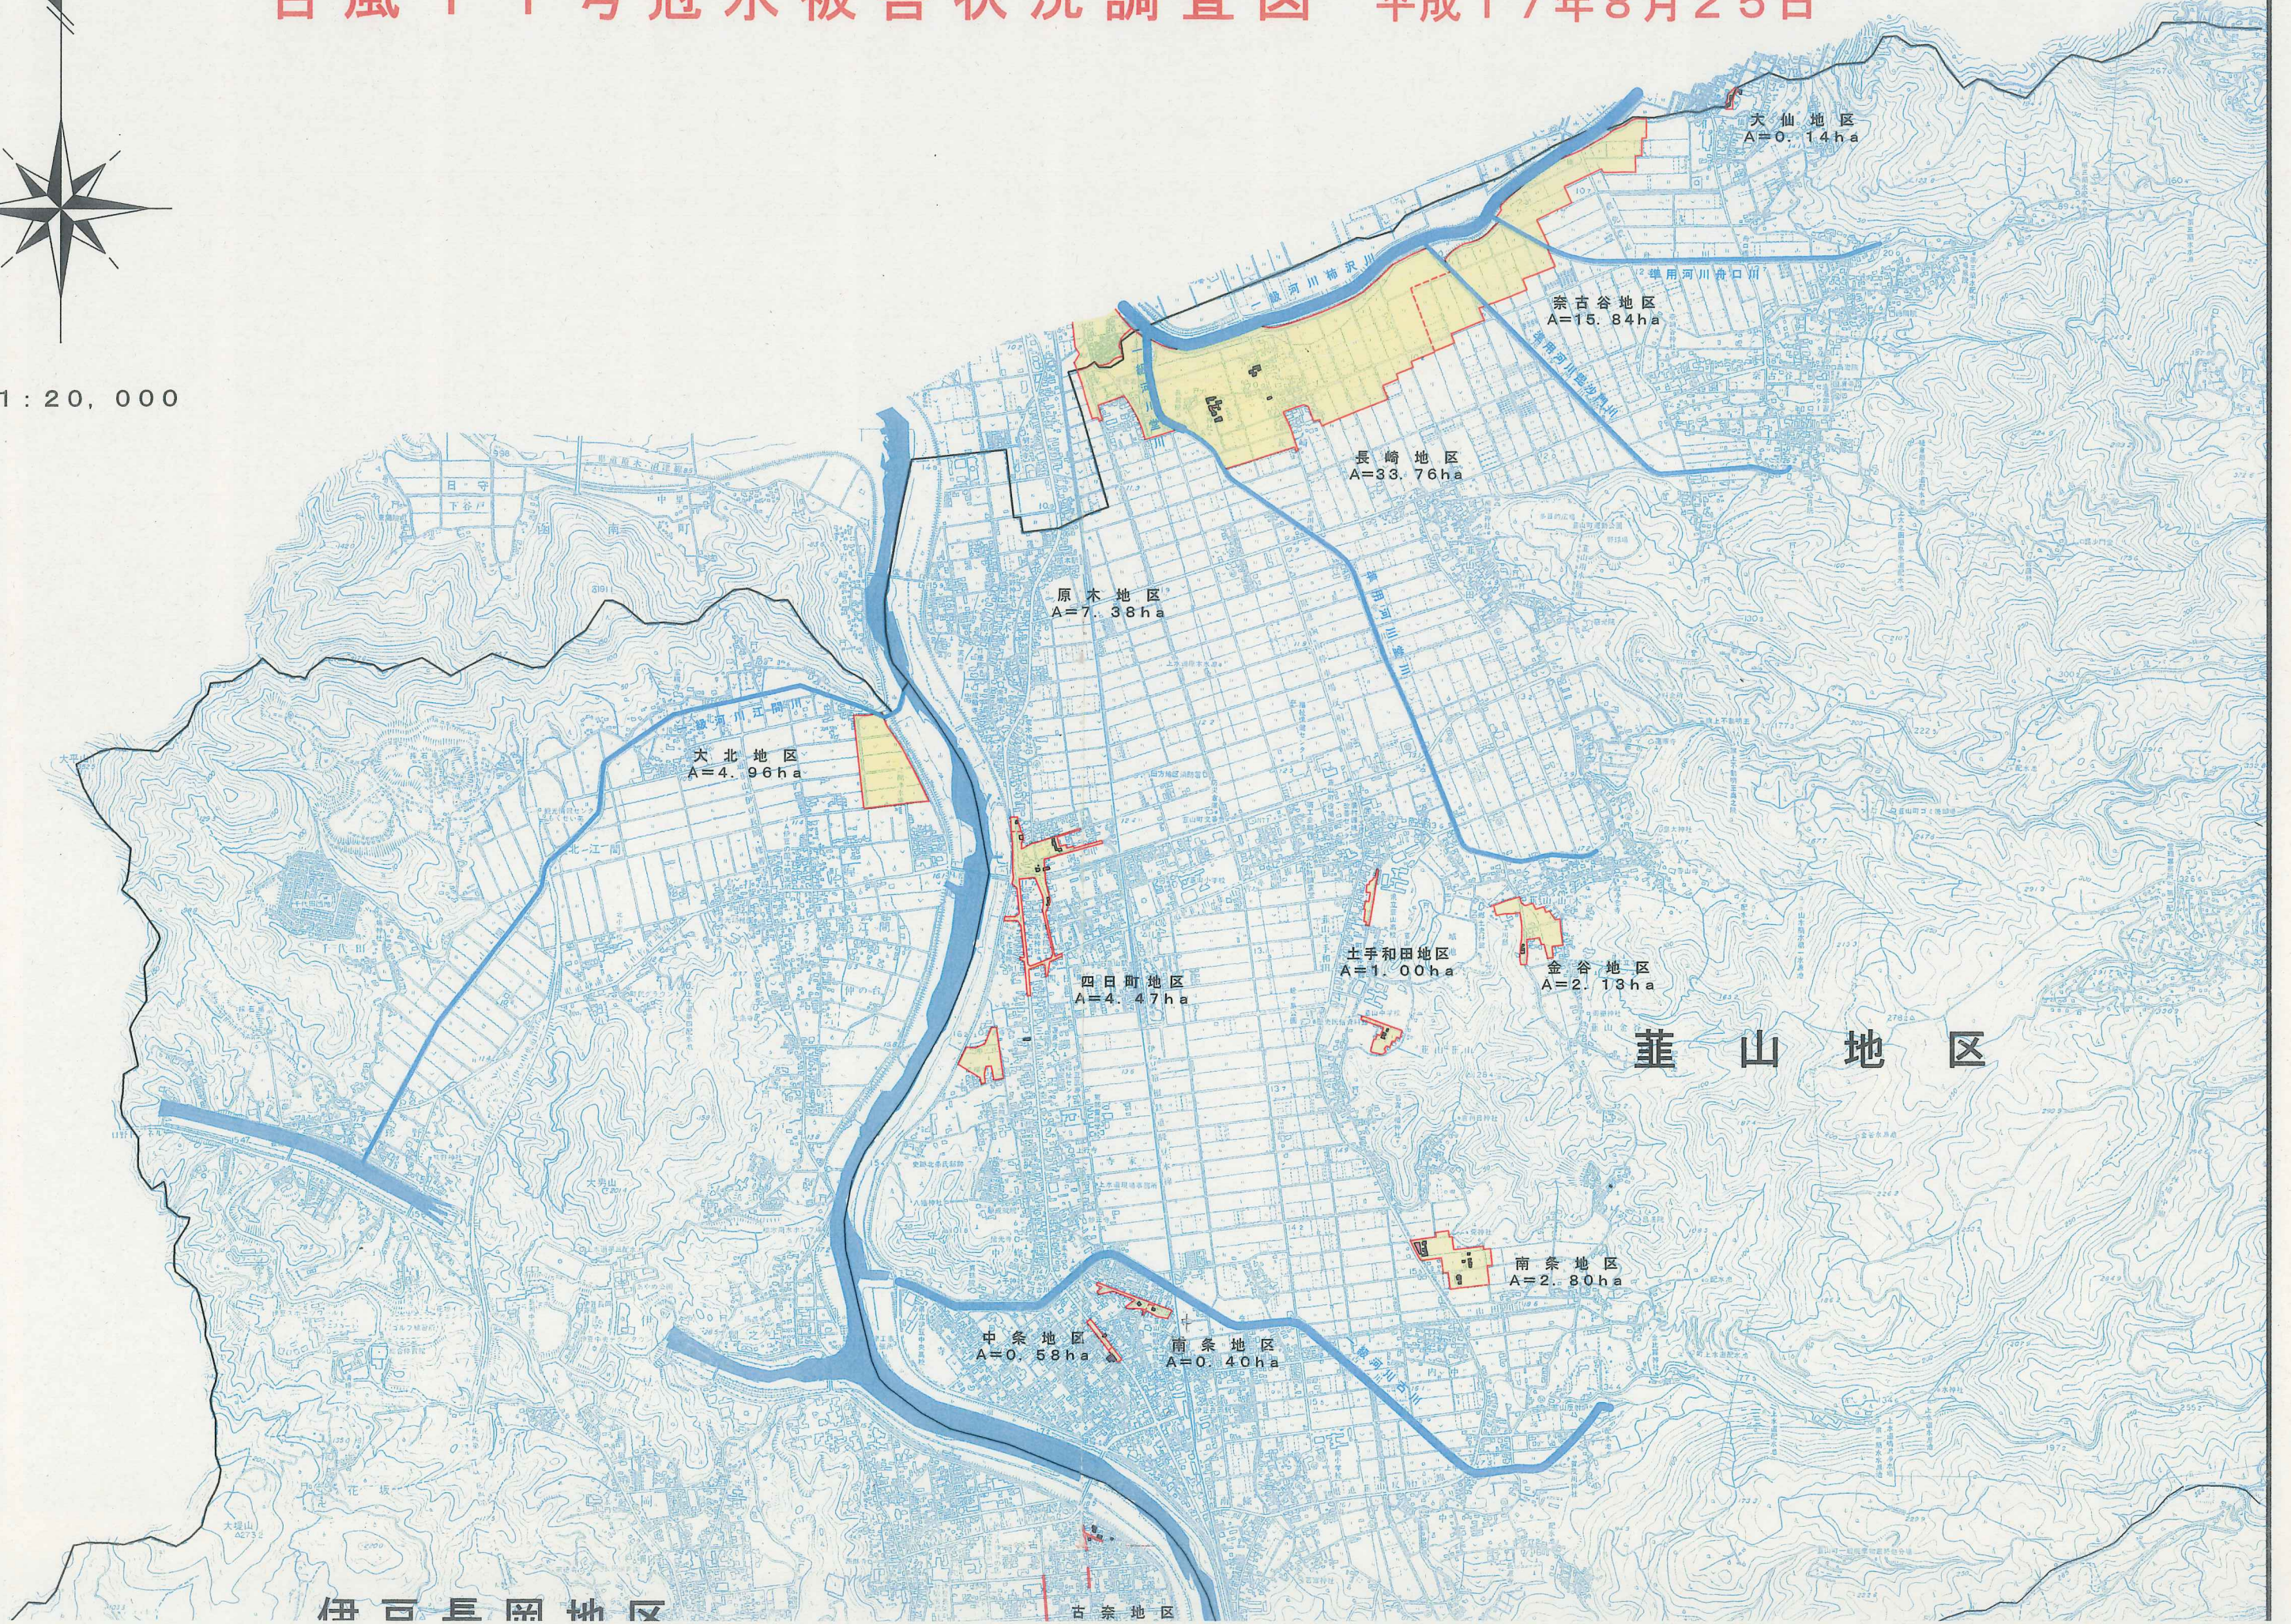
S=1:20,000

# 伊豆長岡地区

古奈地区  
A=0.24ha

長岡地区  
A=0.09ha

小坂地区  
A=2.64ha

宗光寺地区  
A=5.10ha

神島地区  
A=0.06ha

# 大仁地区

冠水区域  
 床下浸水区域  
 床上浸水区域

地区名	冠水面積	床上浸水	床下浸水
古奈地区	0.24 ha	1	6
長岡地区	0.09 ha	-	1
小坂地区	2.64 ha	-	-
大北地区	4.96 ha	-	-
合計	7.93 ha	1	7

地区名	冠水面積	床上浸水	床下浸水
宗光寺地区	6.30 ha	-	1
神島地区	0.06 ha	1	1
合計	6.36 ha	1	2

地区名	冠水面積	床上浸水	床下浸水
金谷地区	2.13 ha	1	0
大仙地区	0.14 ha	1	3
奈古谷地区	15.84 ha	-	-
長崎地区	33.76 ha	2	4
原木地区	7.38 ha	1	-
四日町地区	4.47 ha	5	5
中条地区	0.58 ha	-	1
南条地区	3.20 ha	5	12
土手和田地区	1.00 ha	1	2
合計	68.50 ha	16	27
