菲山地区 台風9号冠水被害状況調査図 平成19年9月7日

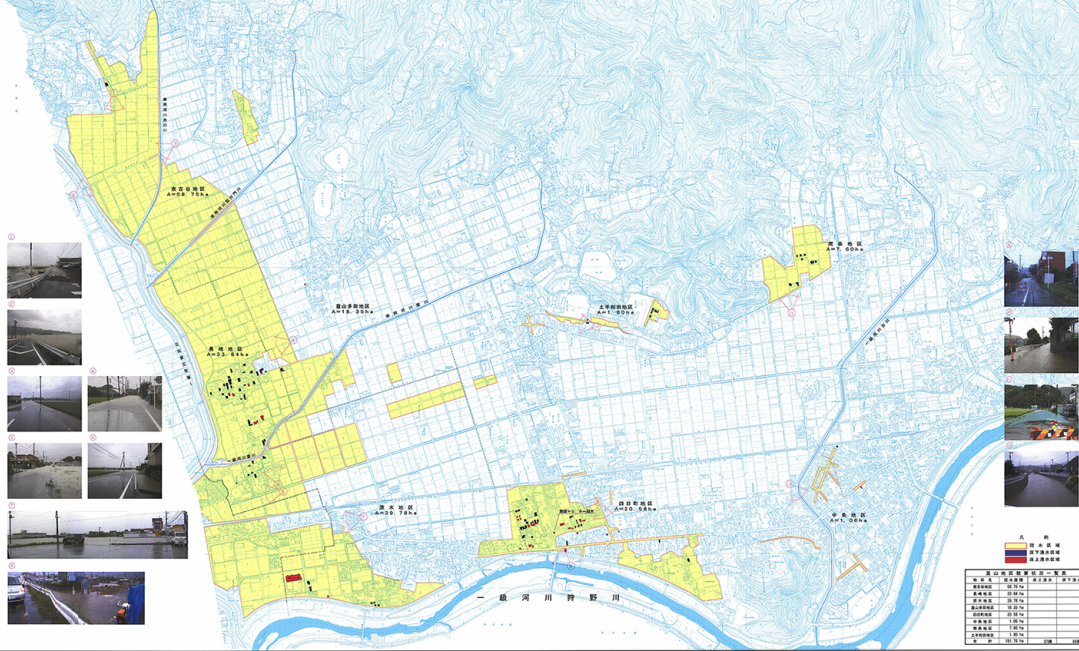
南志保地区 南山手地区 南地地区	
冠水被害区域	10.50 ha
冠水被害道路	10.50 ha
冠水被害河川	10.50 ha
冠水被害区域	16.50 ha
冠水被害道路	16.50 ha
冠水被害河川	16.50 ha
冠水被害区域	1.50 ha
冠水被害道路	1.50 ha
冠水被害河川	1.50 ha
冠水被害区域	10.78 ha
冠水被害道路	10.78 ha
冠水被害河川	10.78 ha
冠水被害区域	1.50 ha
冠水被害道路	1.50 ha
冠水被害河川	1.50 ha
冠水被害区域	7.00 ha
冠水被害道路	7.00 ha
冠水被害河川	7.00 ha
冠水被害区域	1.00 ha
冠水被害道路	1.00 ha
冠水被害河川	1.00 ha
