第二章

史跡指定等の概要

図2-11 史跡北条氏邸跡（円成寺跡）御所之内遺跡第13次調査遺構全体図

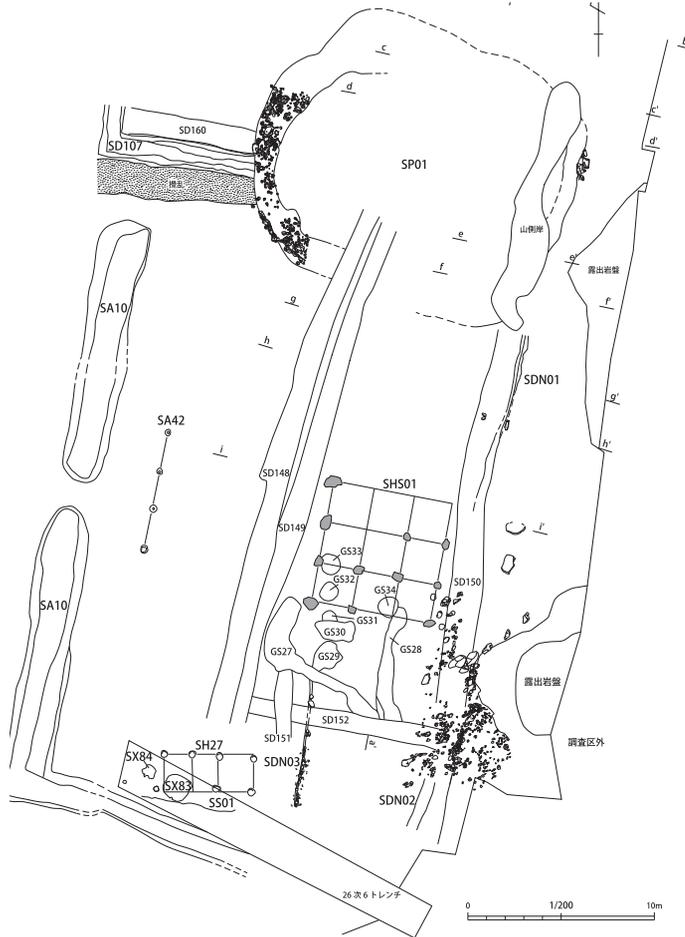
図2-12 史跡北条氏邸跡（円成寺跡）池跡・礎石建物跡周辺の遺構全体図

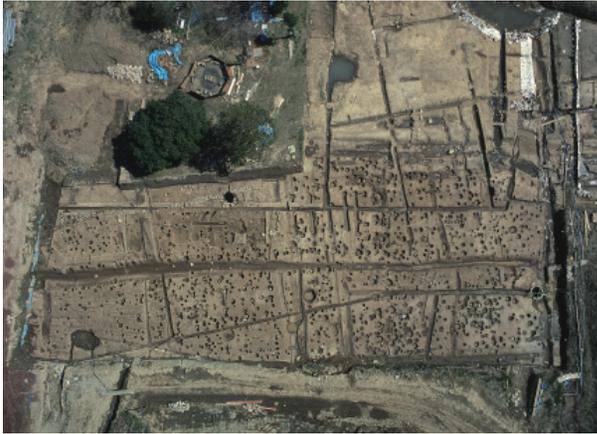
1 掘立柱建物跡・溝

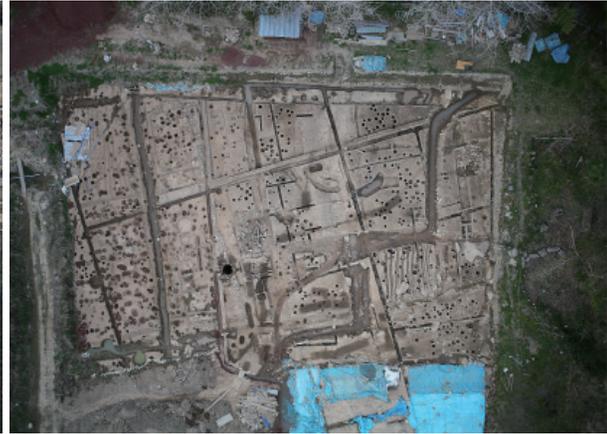
2 掘立柱建物跡・溝

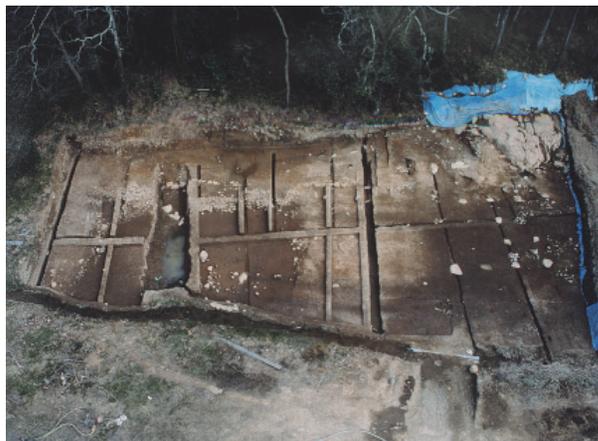
3 池跡・礎石建物全景

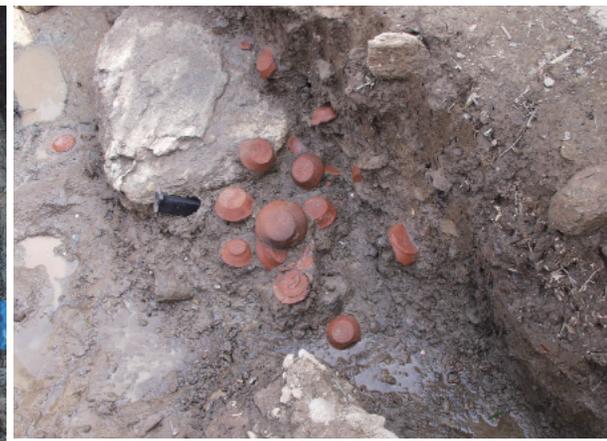
4 かわらけ出土状況
