第3章 史跡等の本質的価値

3-1 史跡の本質的価値

○史跡願成就院跡

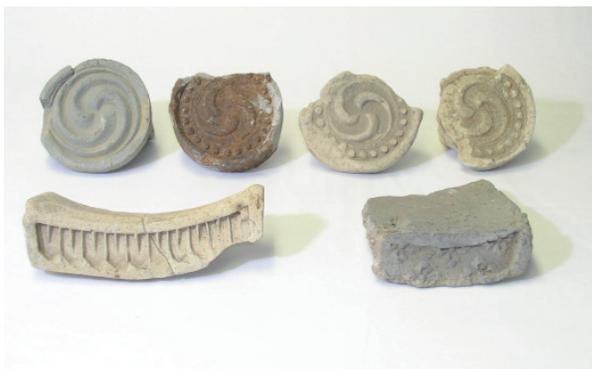
出土瓦

発掘調査によって、南塔跡と推定される2段築成の基壇跡や、伊豆地域産出の六方石を使用した石列、鎌倉永福寺と類似する瓦など、12世紀末から13世紀前半ごろの願成就院創建期の遺構・遺物が検出された。これらは『吾妻鏡』の記載とも一致する。鎌倉幕府草創期における浄土系伽藍寺院として本質的な価値をもつものである。

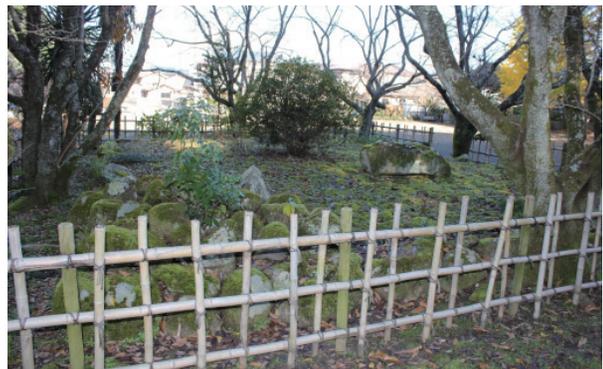
南塔跡

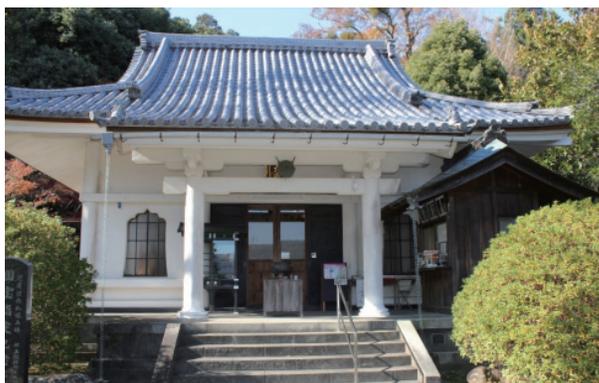
大御堂（願成就院）

保存施設・公開施設としては、史跡標柱や運慶作諸仏が座する願成就院内の大御堂、収蔵庫があげられる。大御堂は、宗教施設ではあるが一般に公開しており、防災施設を備え、諸仏の台座は免震構造となっている。

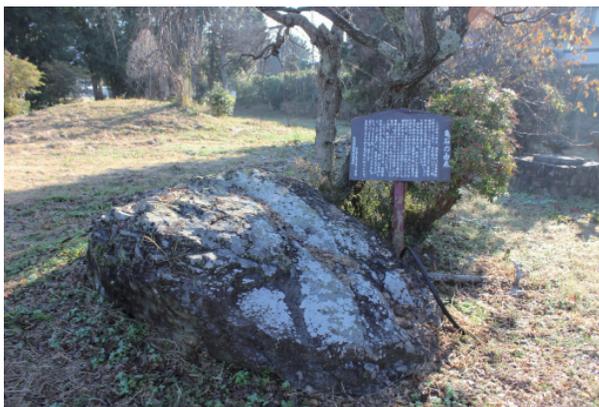
伝亀石

歴史的工物や保存施設、安全管理施設が該当する。珠泉院は、寛政9年（1797）の寺家村明細帳に眞珠院末寺とされる寺院で、『豆州志稿』にはここに小庵があったと記されている。現在は基壇状の高まりが残存するが、調査の履歴はなく詳細は不明である。伝亀石は、堀越御所の庭石に用いられたと伝えられる「七つ石」のうちの一つとして伝えられるものである。このほか、史跡解説板や史跡への道順を示した道標がすでに設置されているが、注意看板や立ち入禁止柵については仮設的なものが多い。

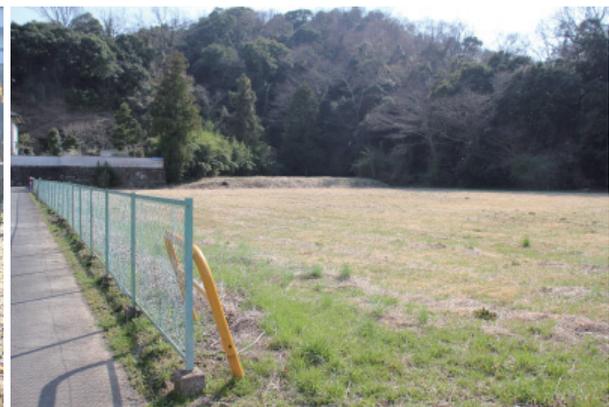
珠泉院跡（高まり箇所が珠泉院跡）

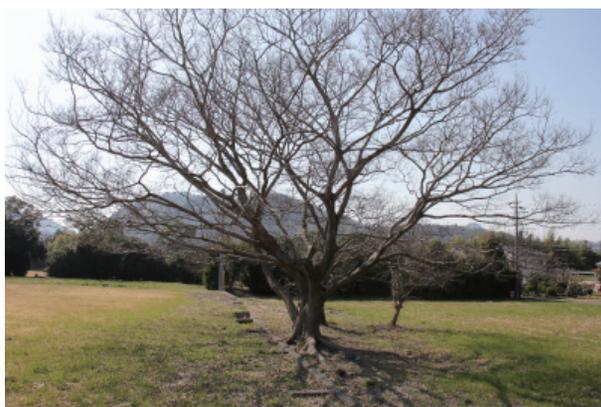
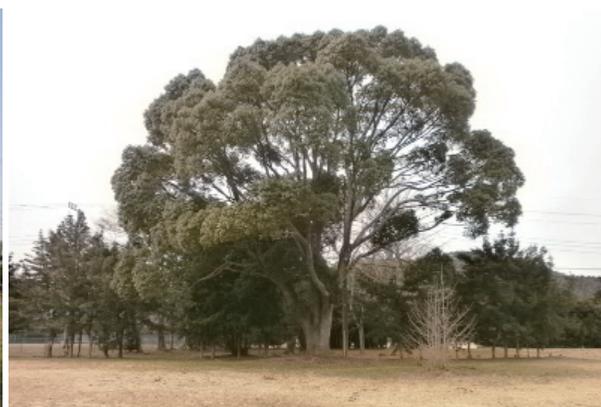
既存植栽

宅地開発に伴う発掘調査により遺跡が発見され、史跡指定に至った経緯から、指定地内にはコンクリート壁や工作物が随所に残存している。これらの構造物は撤去することを基本とするが、地下遺構に影響がないように、状況を確認しながら実施することが必要となる。植栽については、市道や既存宅地との境や、史跡内に点在する。住宅地との遮蔽効果を持つものがある一方で、大木となることで、遺構に影響を与える可能性がある。状況に応じた木竹の管理が必要である。

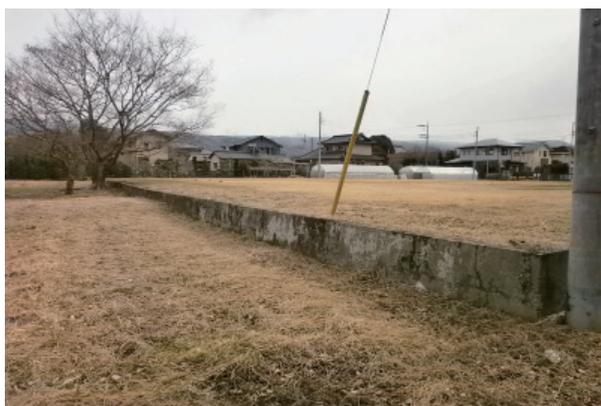
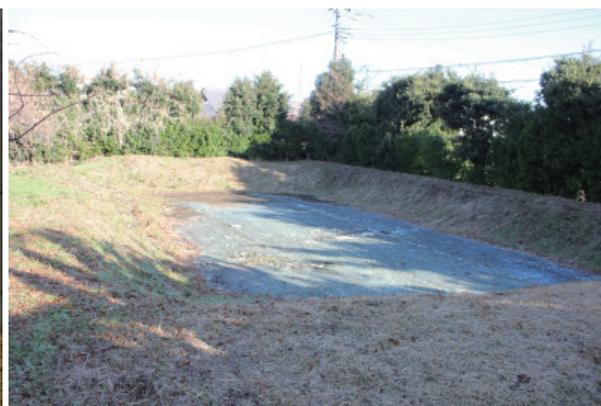
史跡北側既設構造物 (宅地造成)

史跡北側既設構造物

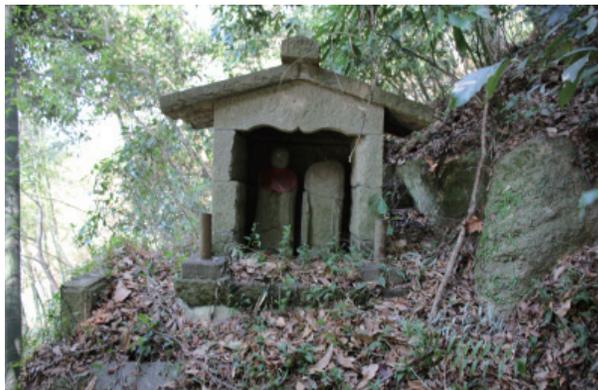
地藏堂

歴史的な工作物等としては、地藏堂がある。地藏菩薩2体を祀り、かつては宝篋印塔残欠が所在したとされる。建立時期は不明である。

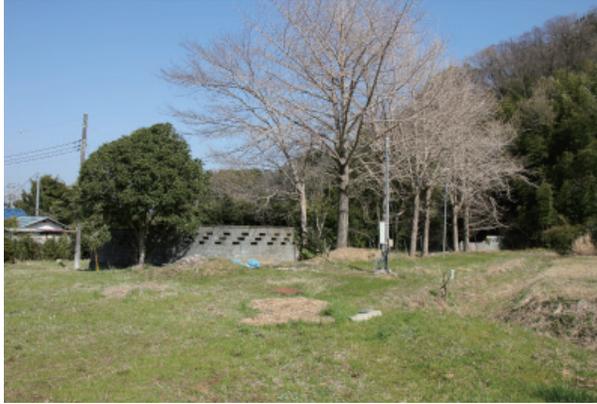
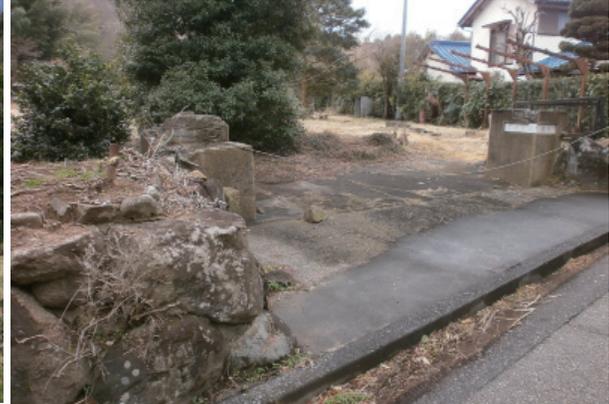
既設工作物・植栽

既存工作物

宅地のブロック塀、工作物が残存する。これらの構造物は撤去することを基本とするが、地下遺構に影響がないように、状況を確認しながら実施することが必要となる。植栽は、市道や既存宅地との境や、史跡内に点在する。遮蔽効果を持つものがある一方で、大木となることで、遺構に影響を与える可能性がある。状況に応じた木竹の管理が必要である。
