文化財通信

葦山反射炉はなぜ残ったか

(その3)

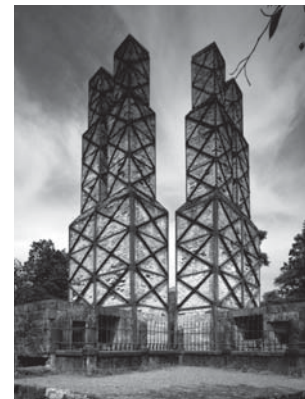
昭和32年の保存修理後の葦山反射炉

先人たちが展開した反射炉保存運動は、まさに大きな意味を持つことになったのです。北伊豆地震後、葦山反射炉が本格的な保存修理を受けたのは、昭和32年(1957)のことでした。葦山村によって実施されたこの保存修理で、崩落していた北炉煙突最上段部が、軽量ブロックにより復元されました。また、地震による被害を想定して、この時初めて、地下のコンクリート基礎と煙突外部の鉄骨トラスによる耐震補強が施されました。今日の私たちが見慣れている葦山反射炉の姿は、昭和32年の保存修理によって形づくられたと言えます。
