## 工事概要

・(仮)令和6年度 歴史・文化拠点施設整備事業 伊豆の国市文化財展示施設整備工事

・主要用途：展示場  
・面積：延床面積 1,236.91㎡・建築面積 589.54㎡  
・構造：鉄骨造 3階建

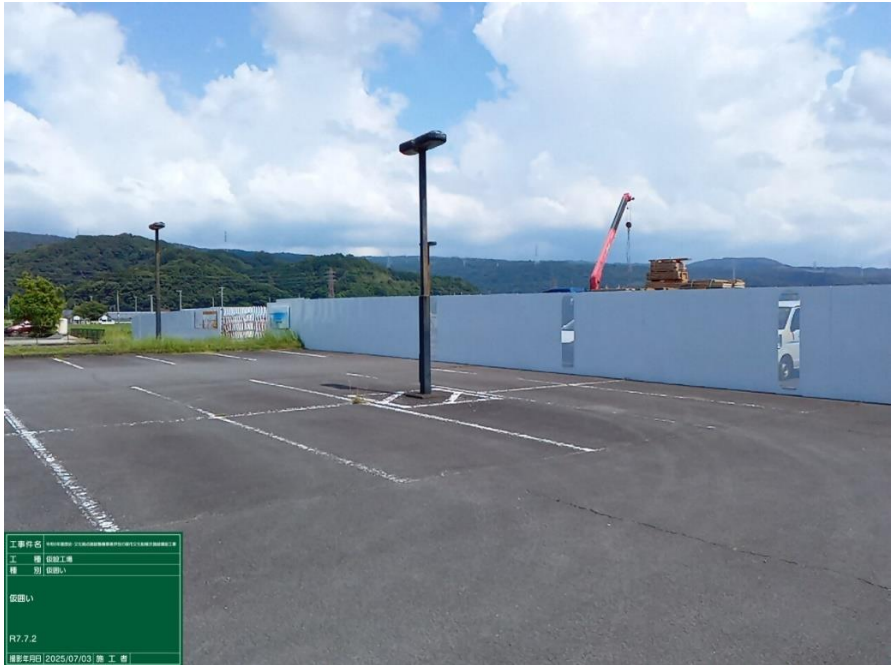
○北面仮囲い

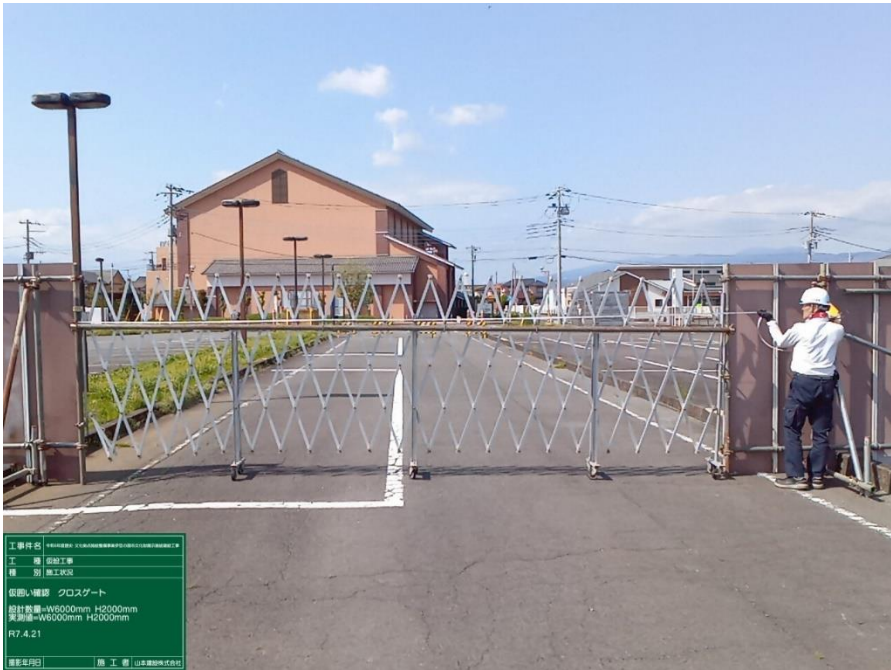
○アコーディオンゲート  
設置

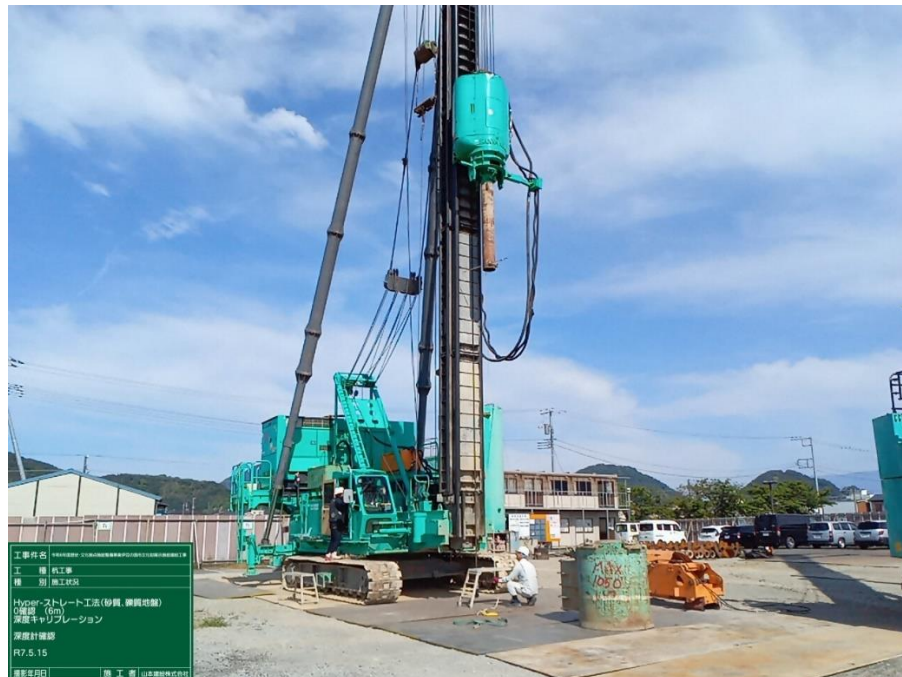
○杭打ち機  
重さ 114t  
ガイド 23m

○杭  
・500φ→23本  
・600φ→4本  
・L=34.0m

・深さ GL より  
L=36.0m

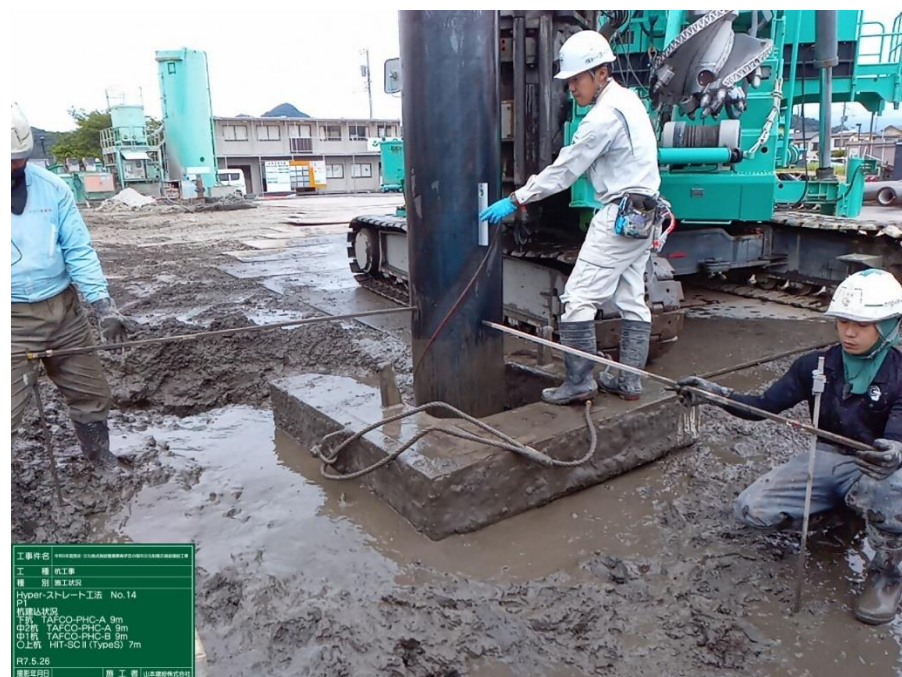
○杭芯ズレ確認

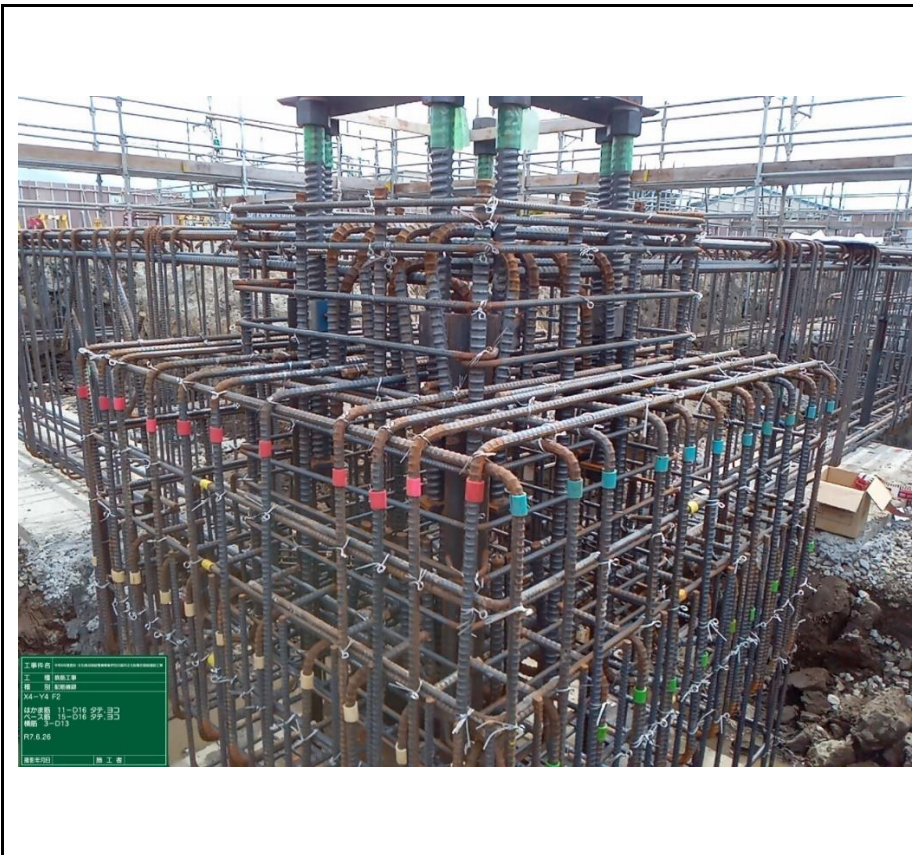
○基礎・配筋状況

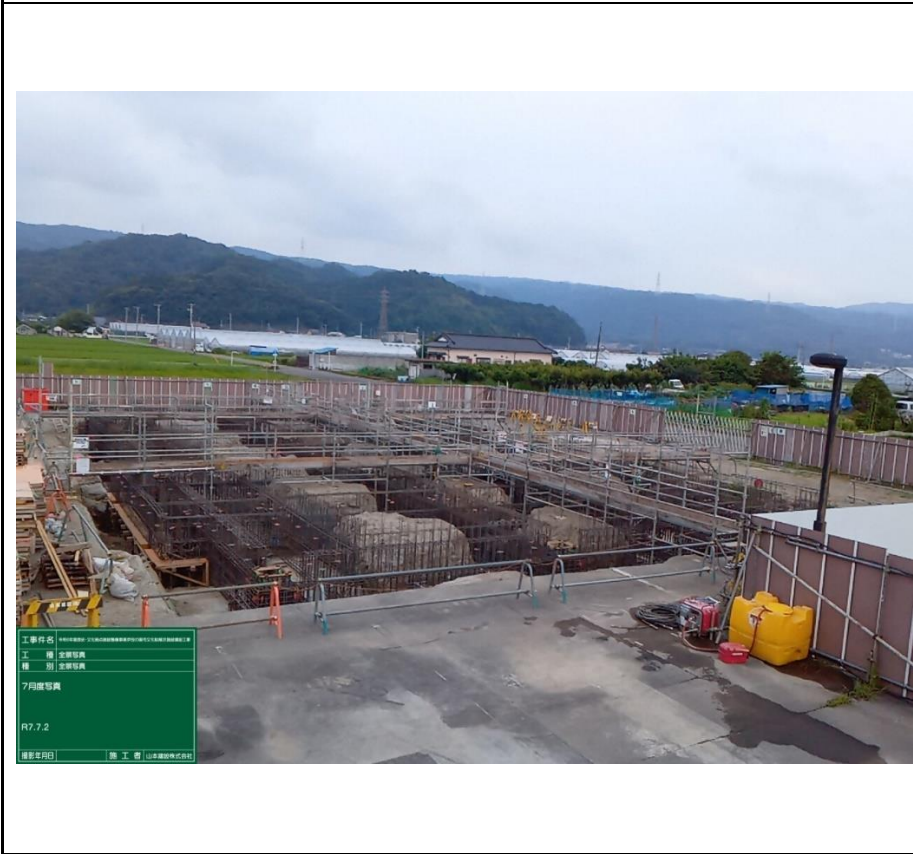
○基礎・地中梁  
配筋 全景

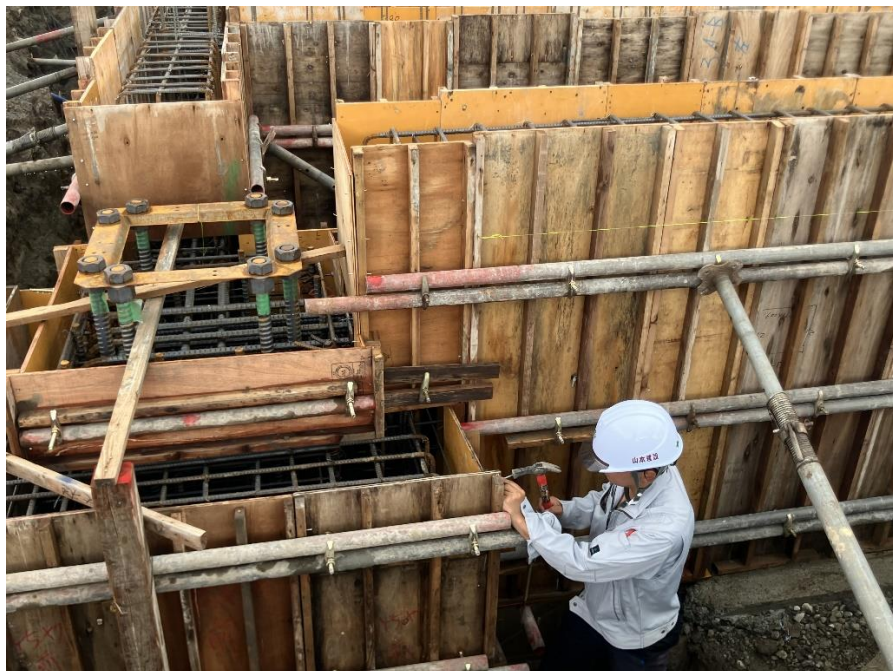
○基礎・型枠工

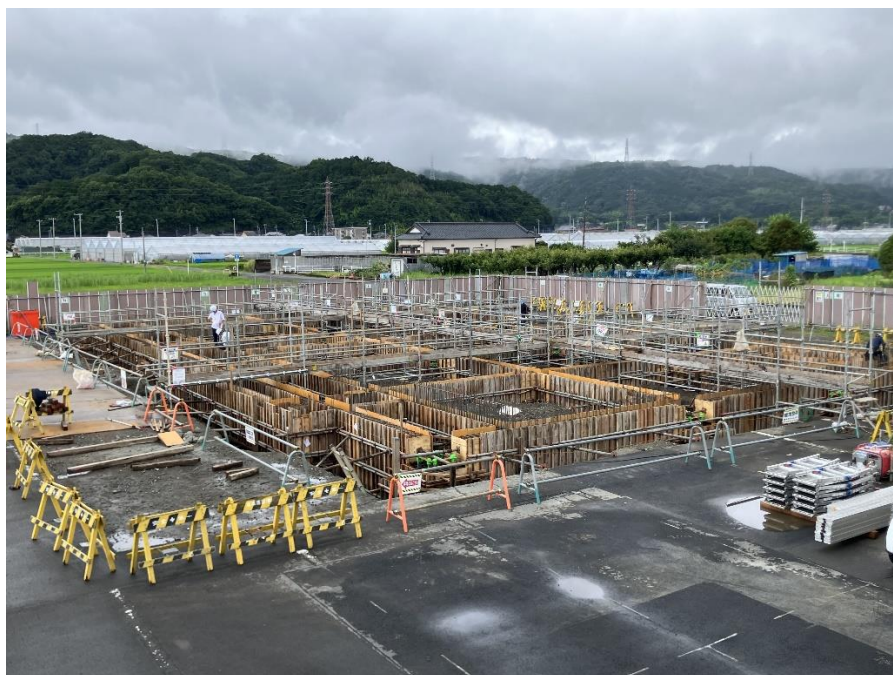
○型枠完了・全景

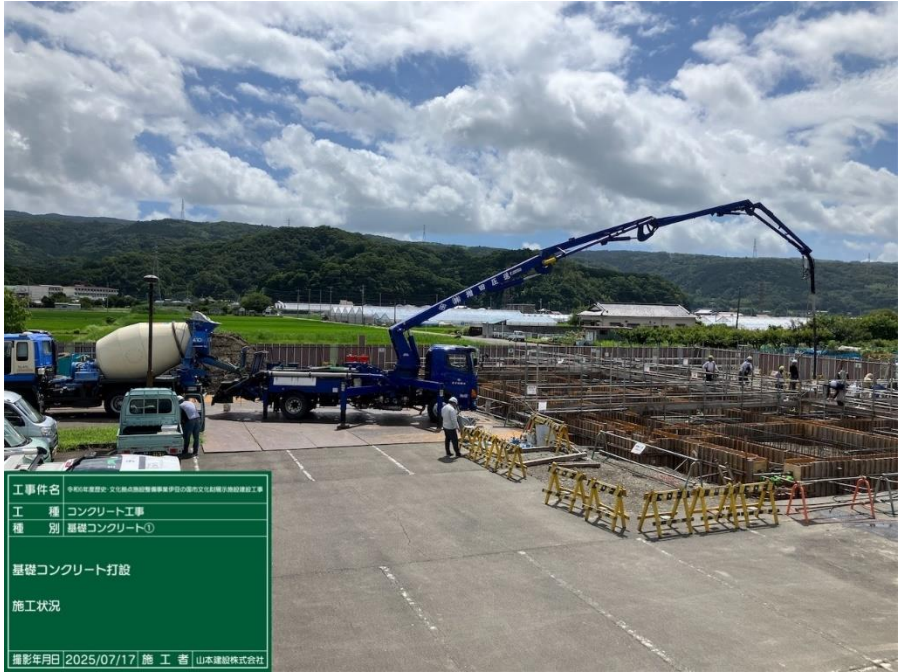
○コンクリート打設  
全景

コンクリートミキサー車  
から  
コンクリートポンプ車へ

コンクリート 260 m<sup>3</sup>

コンクリートミキサー車  
約 58 台

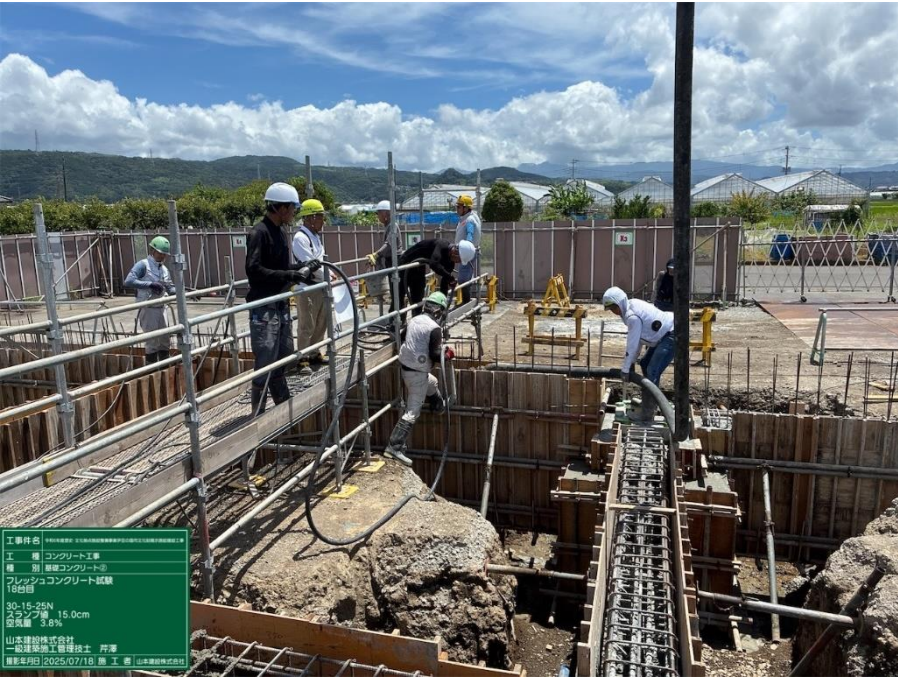
○コンクリート打設  
状況

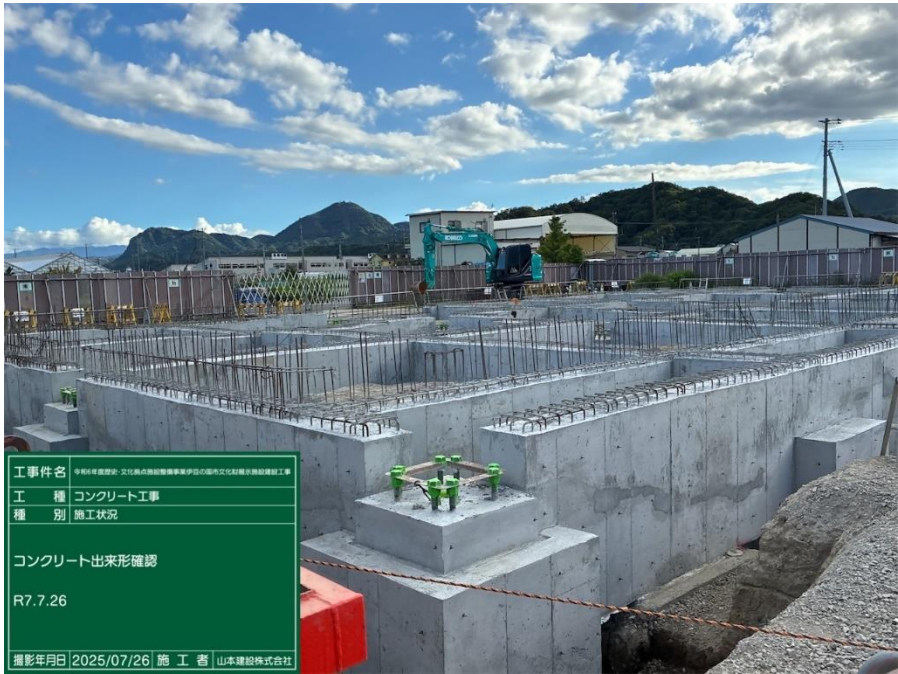
○コンクリート打設後  
型枠脱型  
コンクリート出来形  
全景

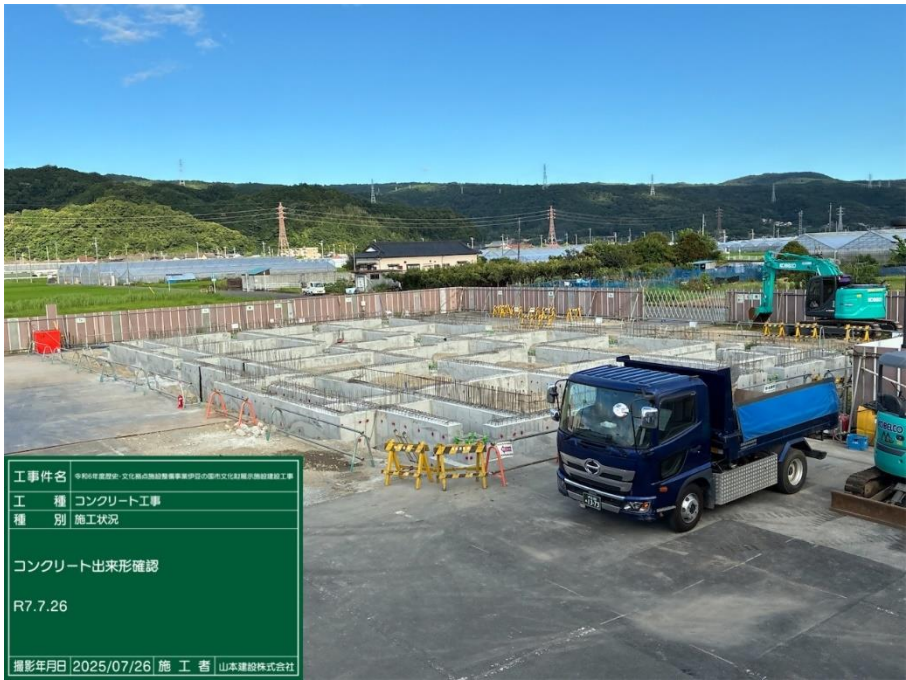
○コンクリート打設後  
型枠脱型  
コンクリート出来形  
全景

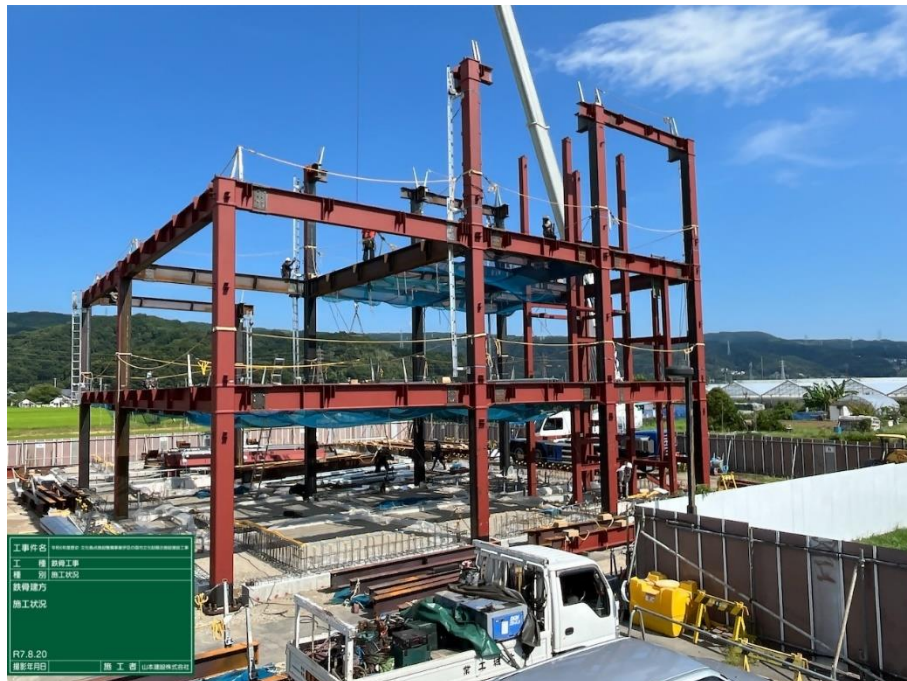
○鉄骨建て方状況

鉄骨総重量  
約 146 t

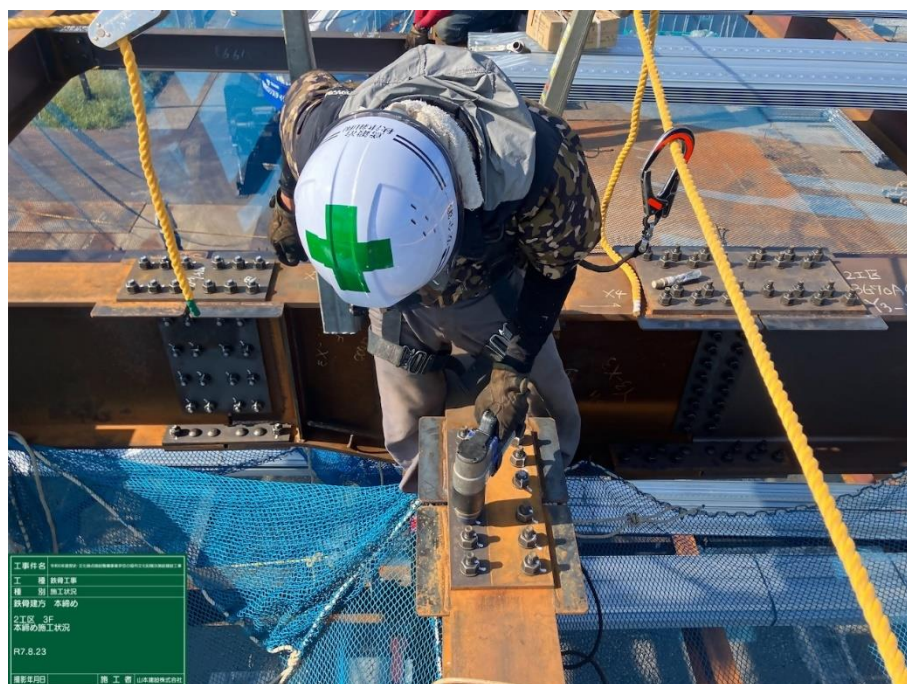
○鉄骨ボルト締め

ボルト締め付け  
約 20 t

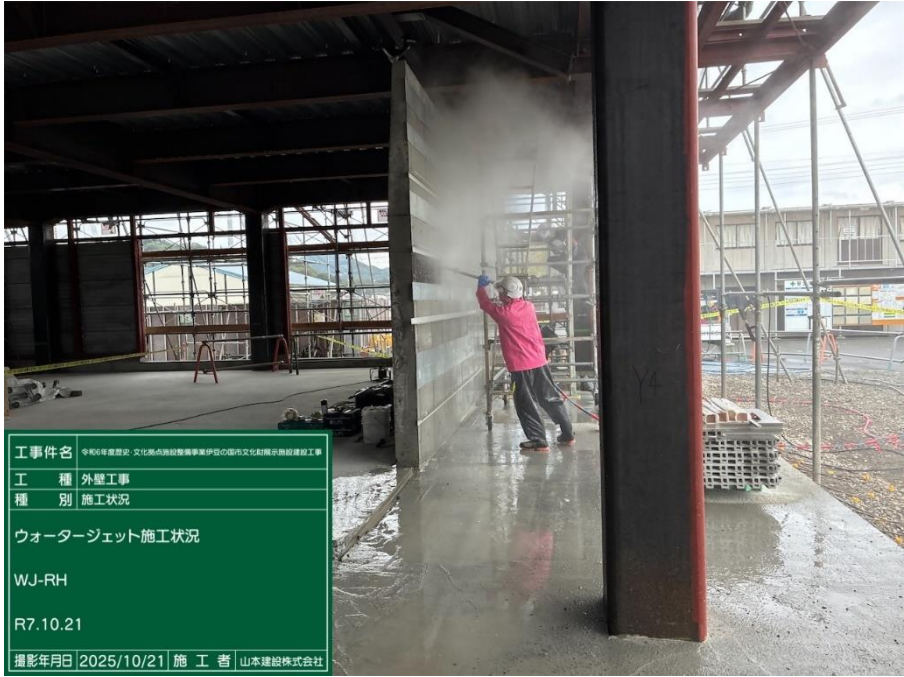
工 事 名	令和6年度建設文化拠点施設整備事業伊豆の国市文化創造施設建設工事
工 種	外壁工事
種 別	施工状況
ウォータージェット施工状況	
WJ-RH	
R7.10.21	
撮影年月日	2025/10/21
施 工 者	山本建設株式会社

○ウォータージェット  
施工状況

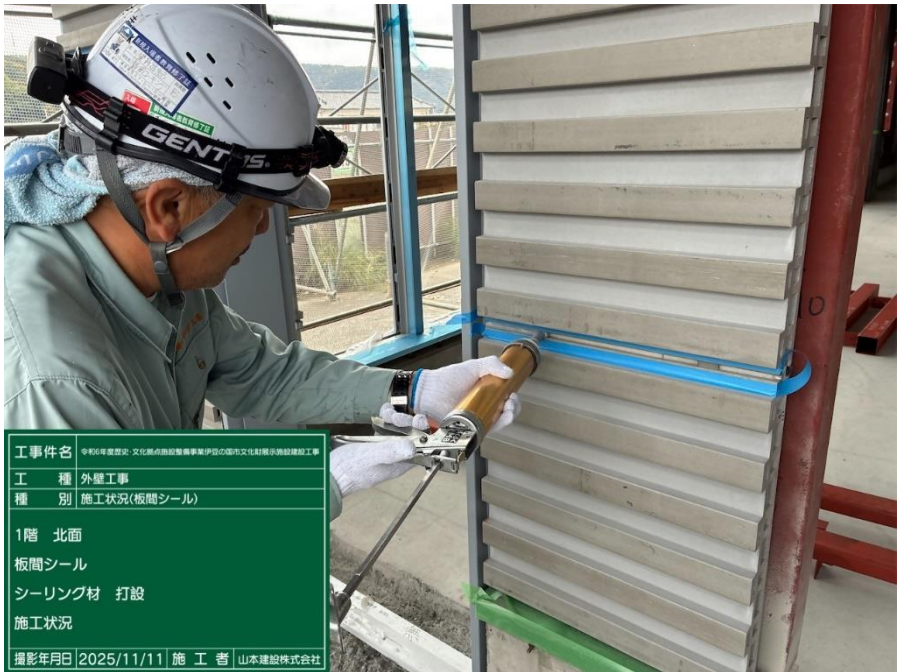
○1階外壁  
施工状況

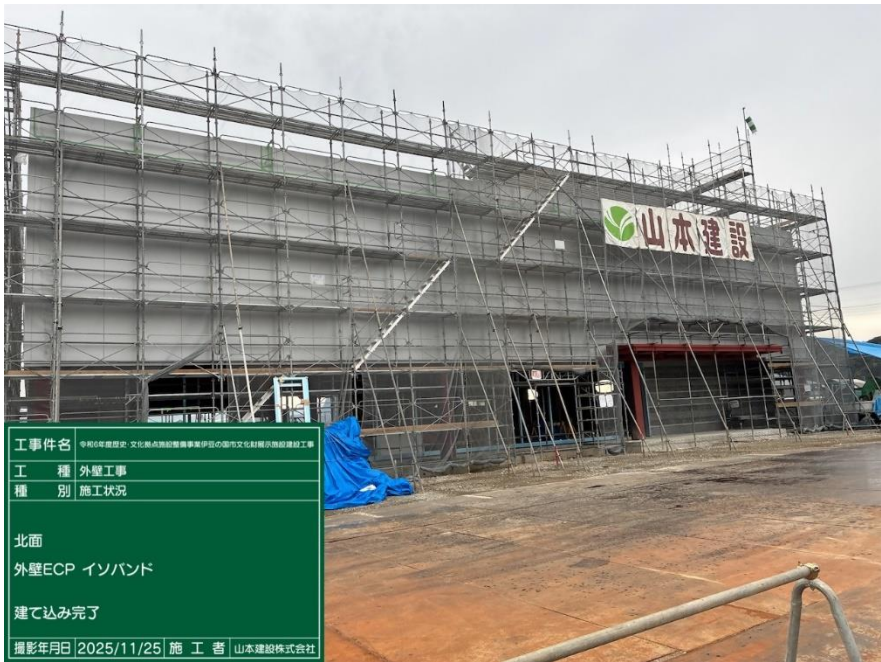
○外壁施工完了  
状況

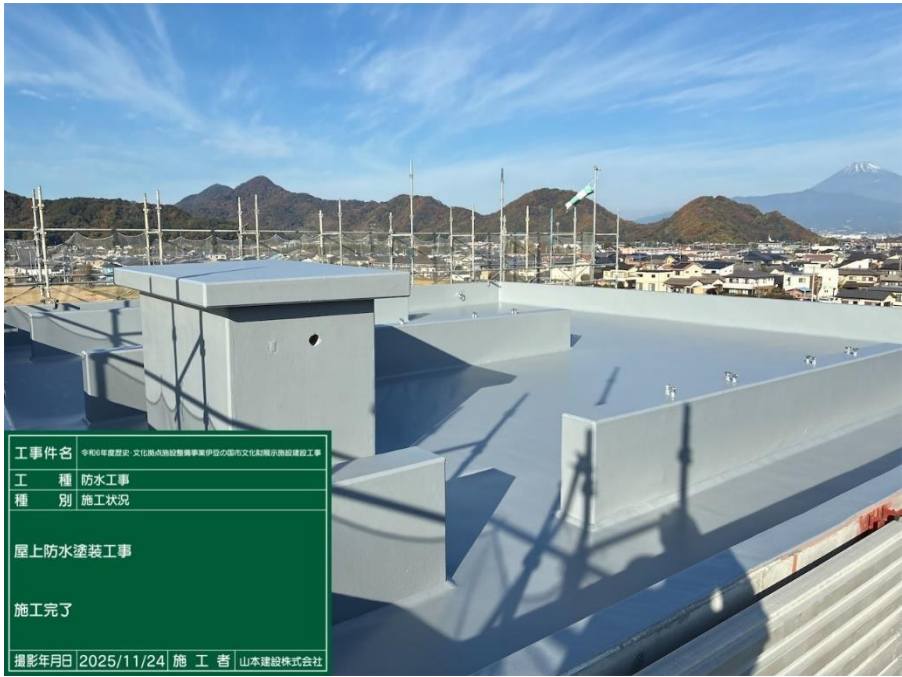
○屋上防水施工  
完了状況

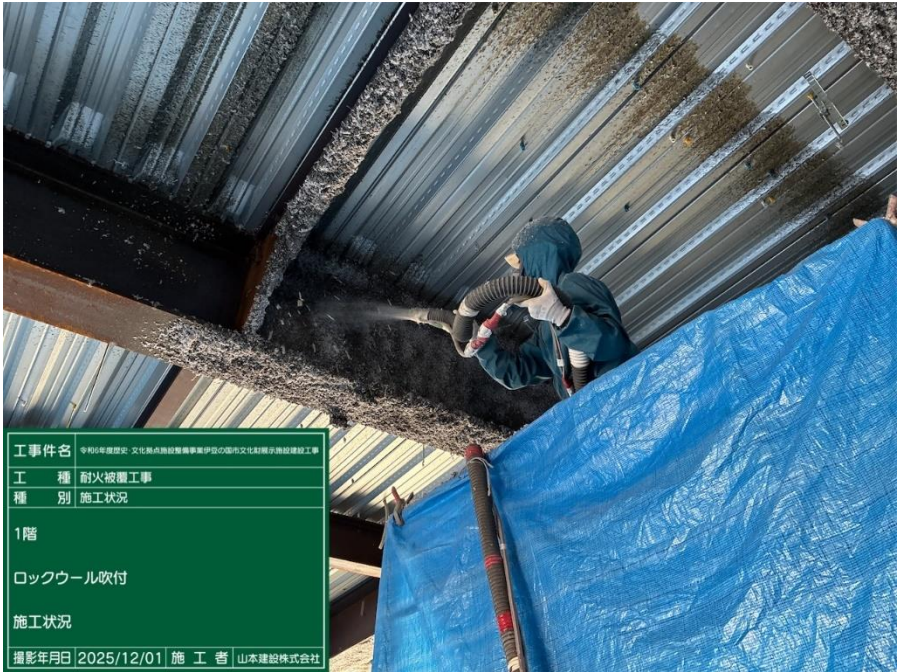
○ロックウール吹付  
状況

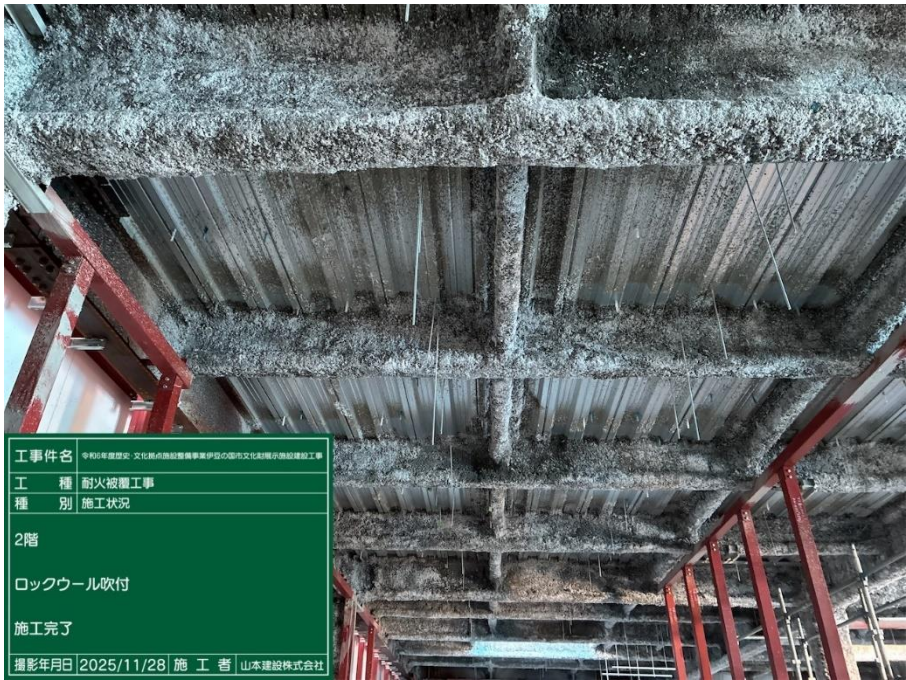
○ロックウール吹付  
状況

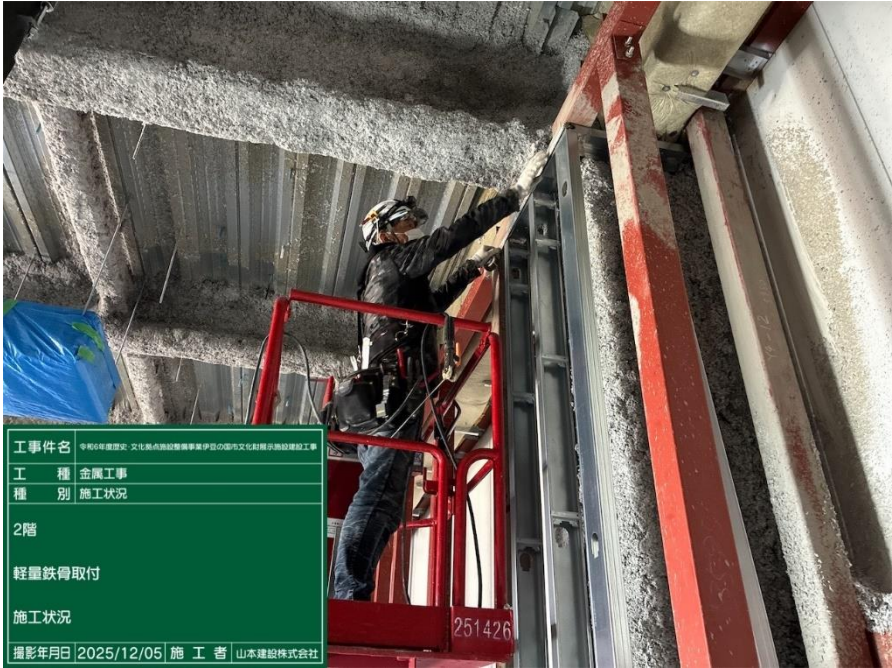
○軽量鉄骨取付  
状況

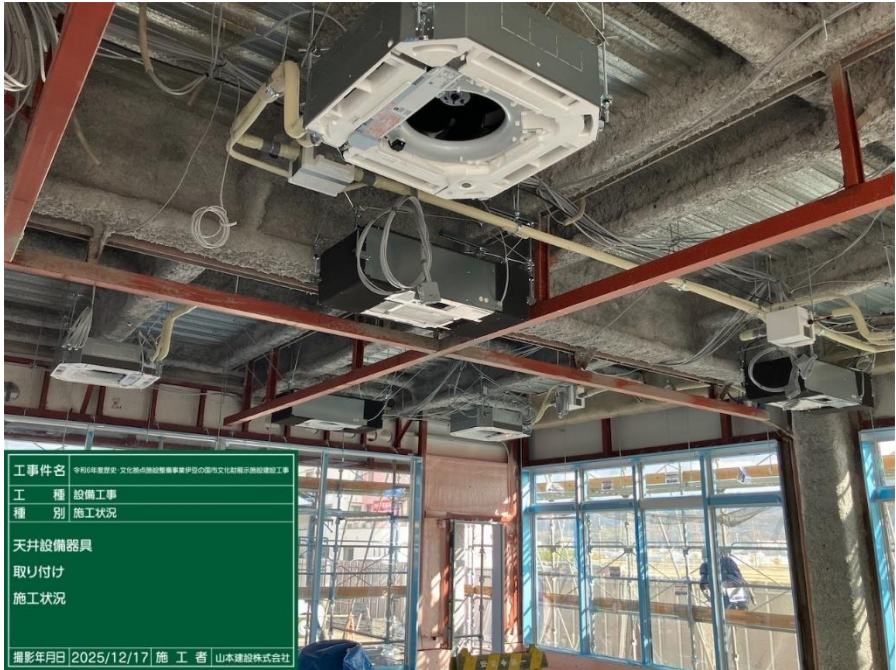
○空調機取付  
状況

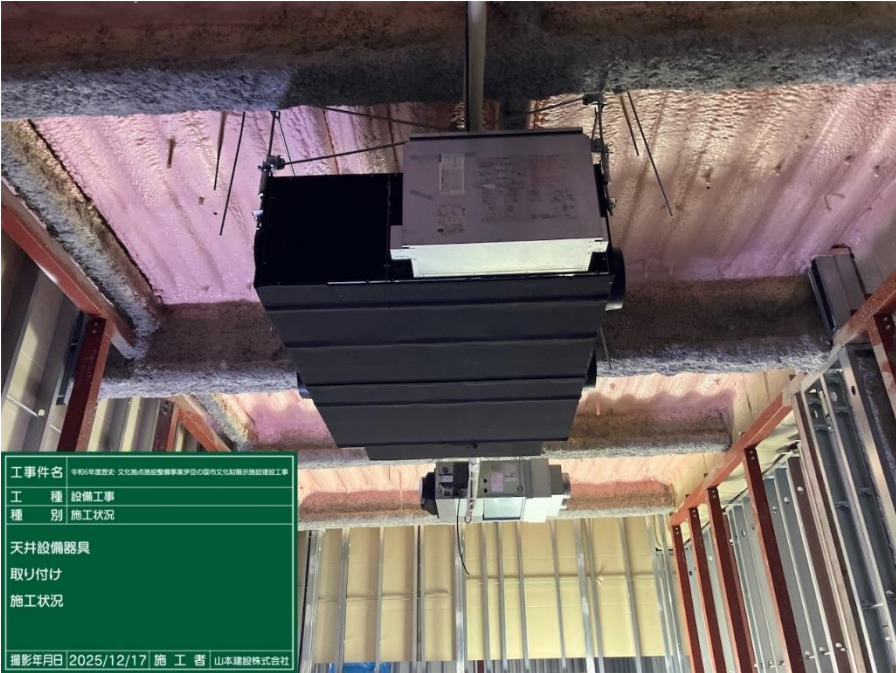
○全熱交換器取付  
状況
