伊豆長岡地区  
台風19号冠水被害状況調査図 令和1年10月12日

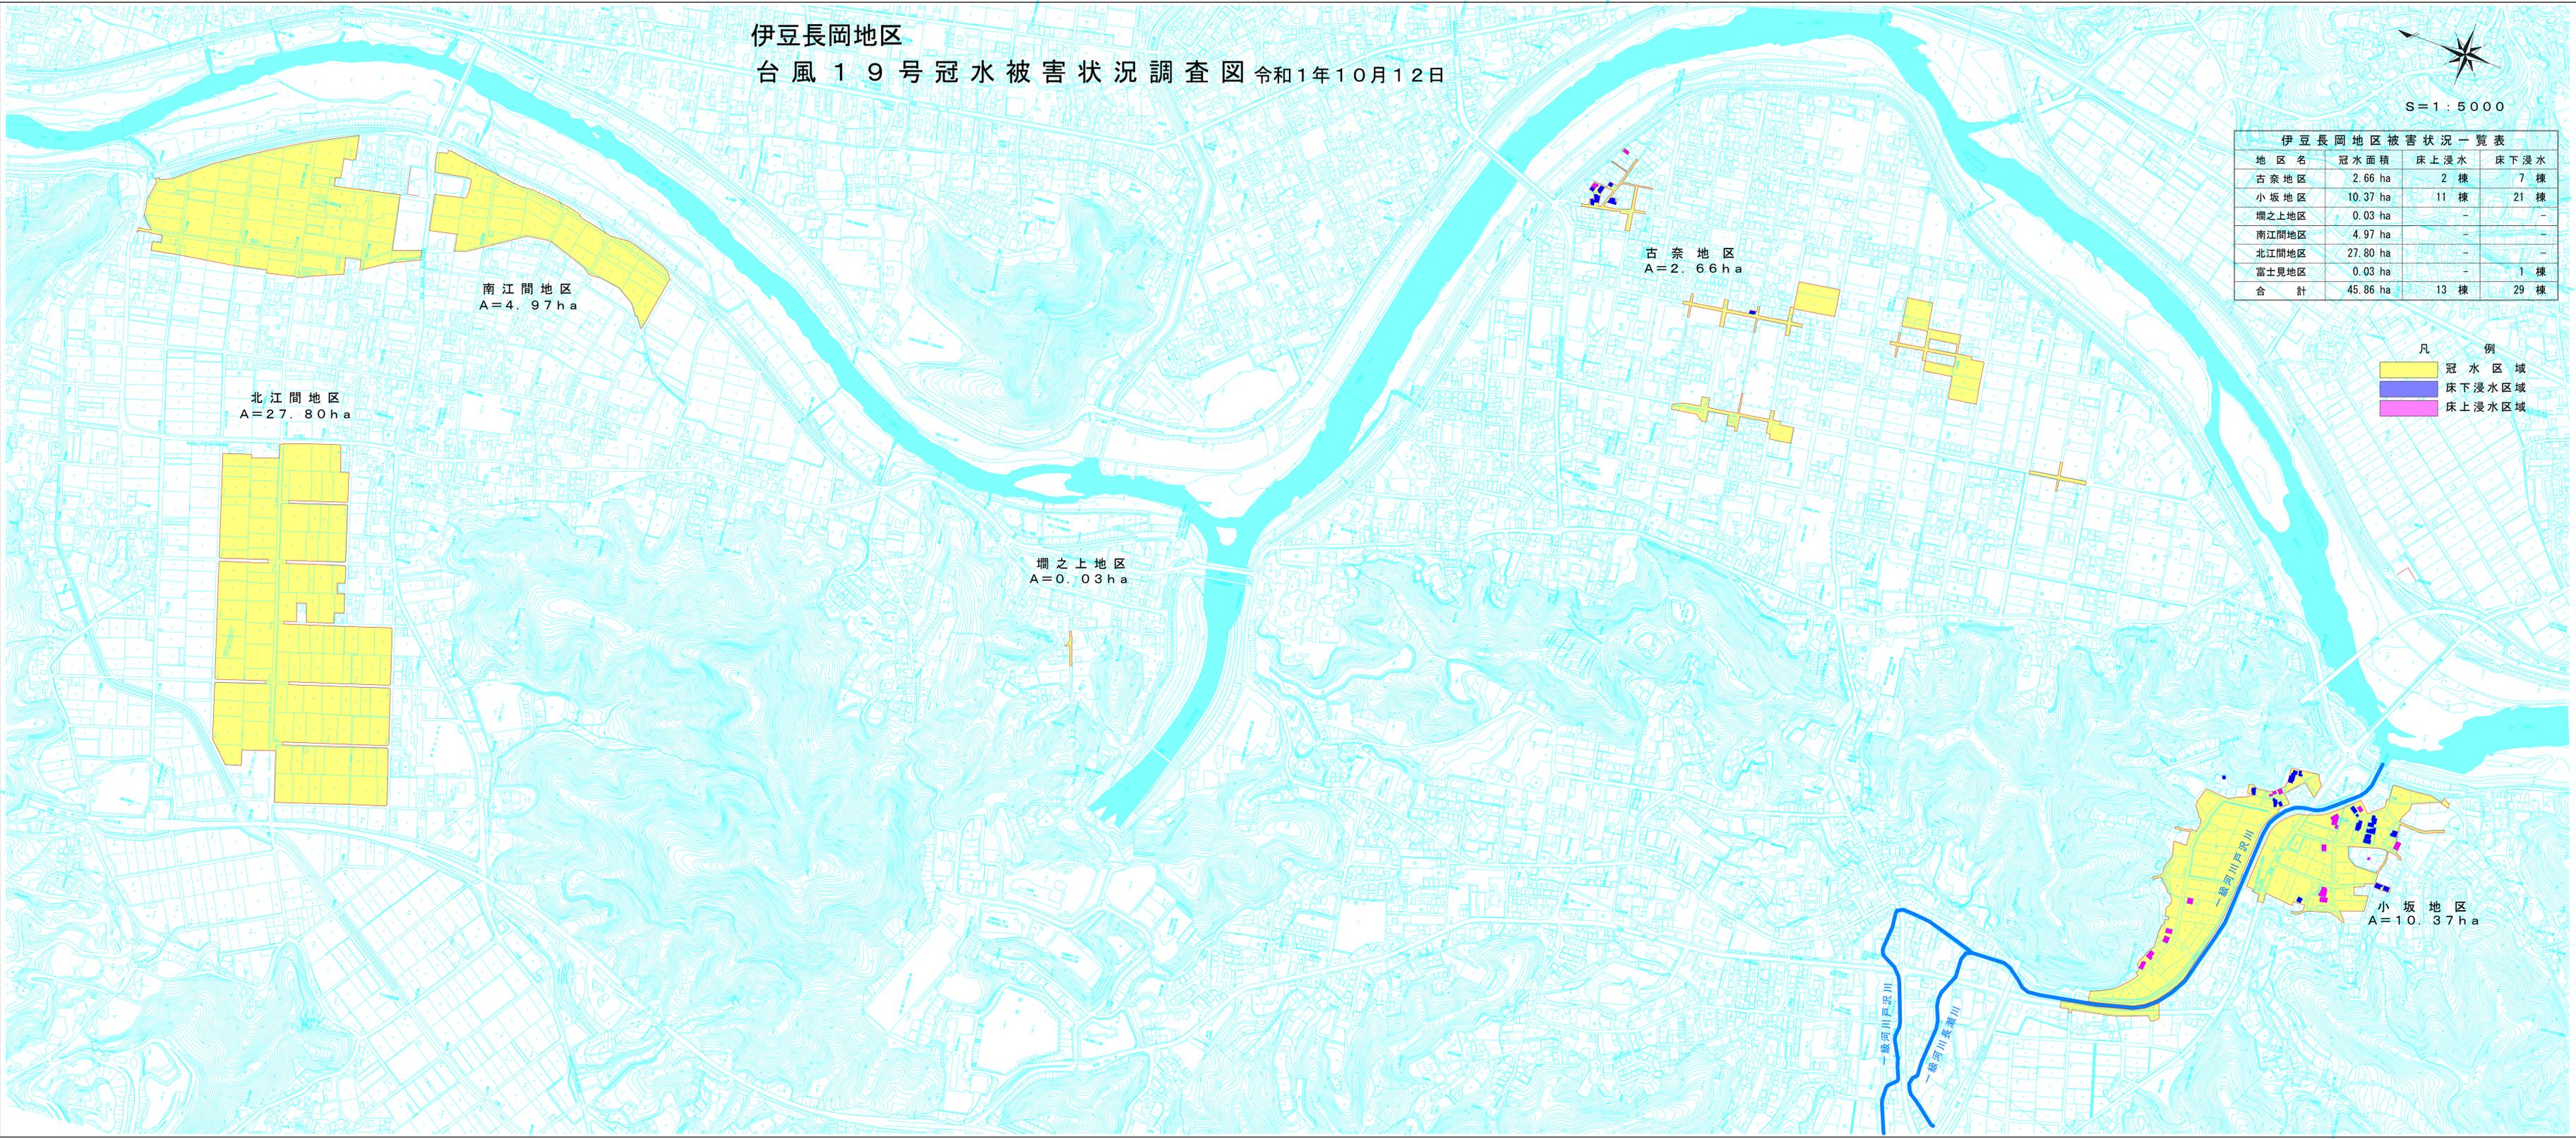
地区名	冠水面積	床上浸水	床下浸水
古奈地区	2.66 ha	2 棟	7 棟
小坂地区	10.37 ha	11 棟	21 棟
堀之上地区	0.03 ha	-	-
南江間地区	4.97 ha	-	-
北江間地区	27.80 ha	-	-
富士見地区	0.03 ha	-	1 棟
合計	45.86 ha	13 棟	29 棟

南江間地区  
A=4.97 ha

北江間地区  
A=27.80 ha

堀之上地区  
A=0.03 ha

古奈地区  
A=2.66 ha

小坂地区  
A=10.37 ha
